Teidagua S.A. planta de estado actual

Reforma integral en oficina Teidagua  
C/San Agustín n8 38201  
San Cristobal de La Laguna

trabajo n	dibujo	revisión
1705	A101	-

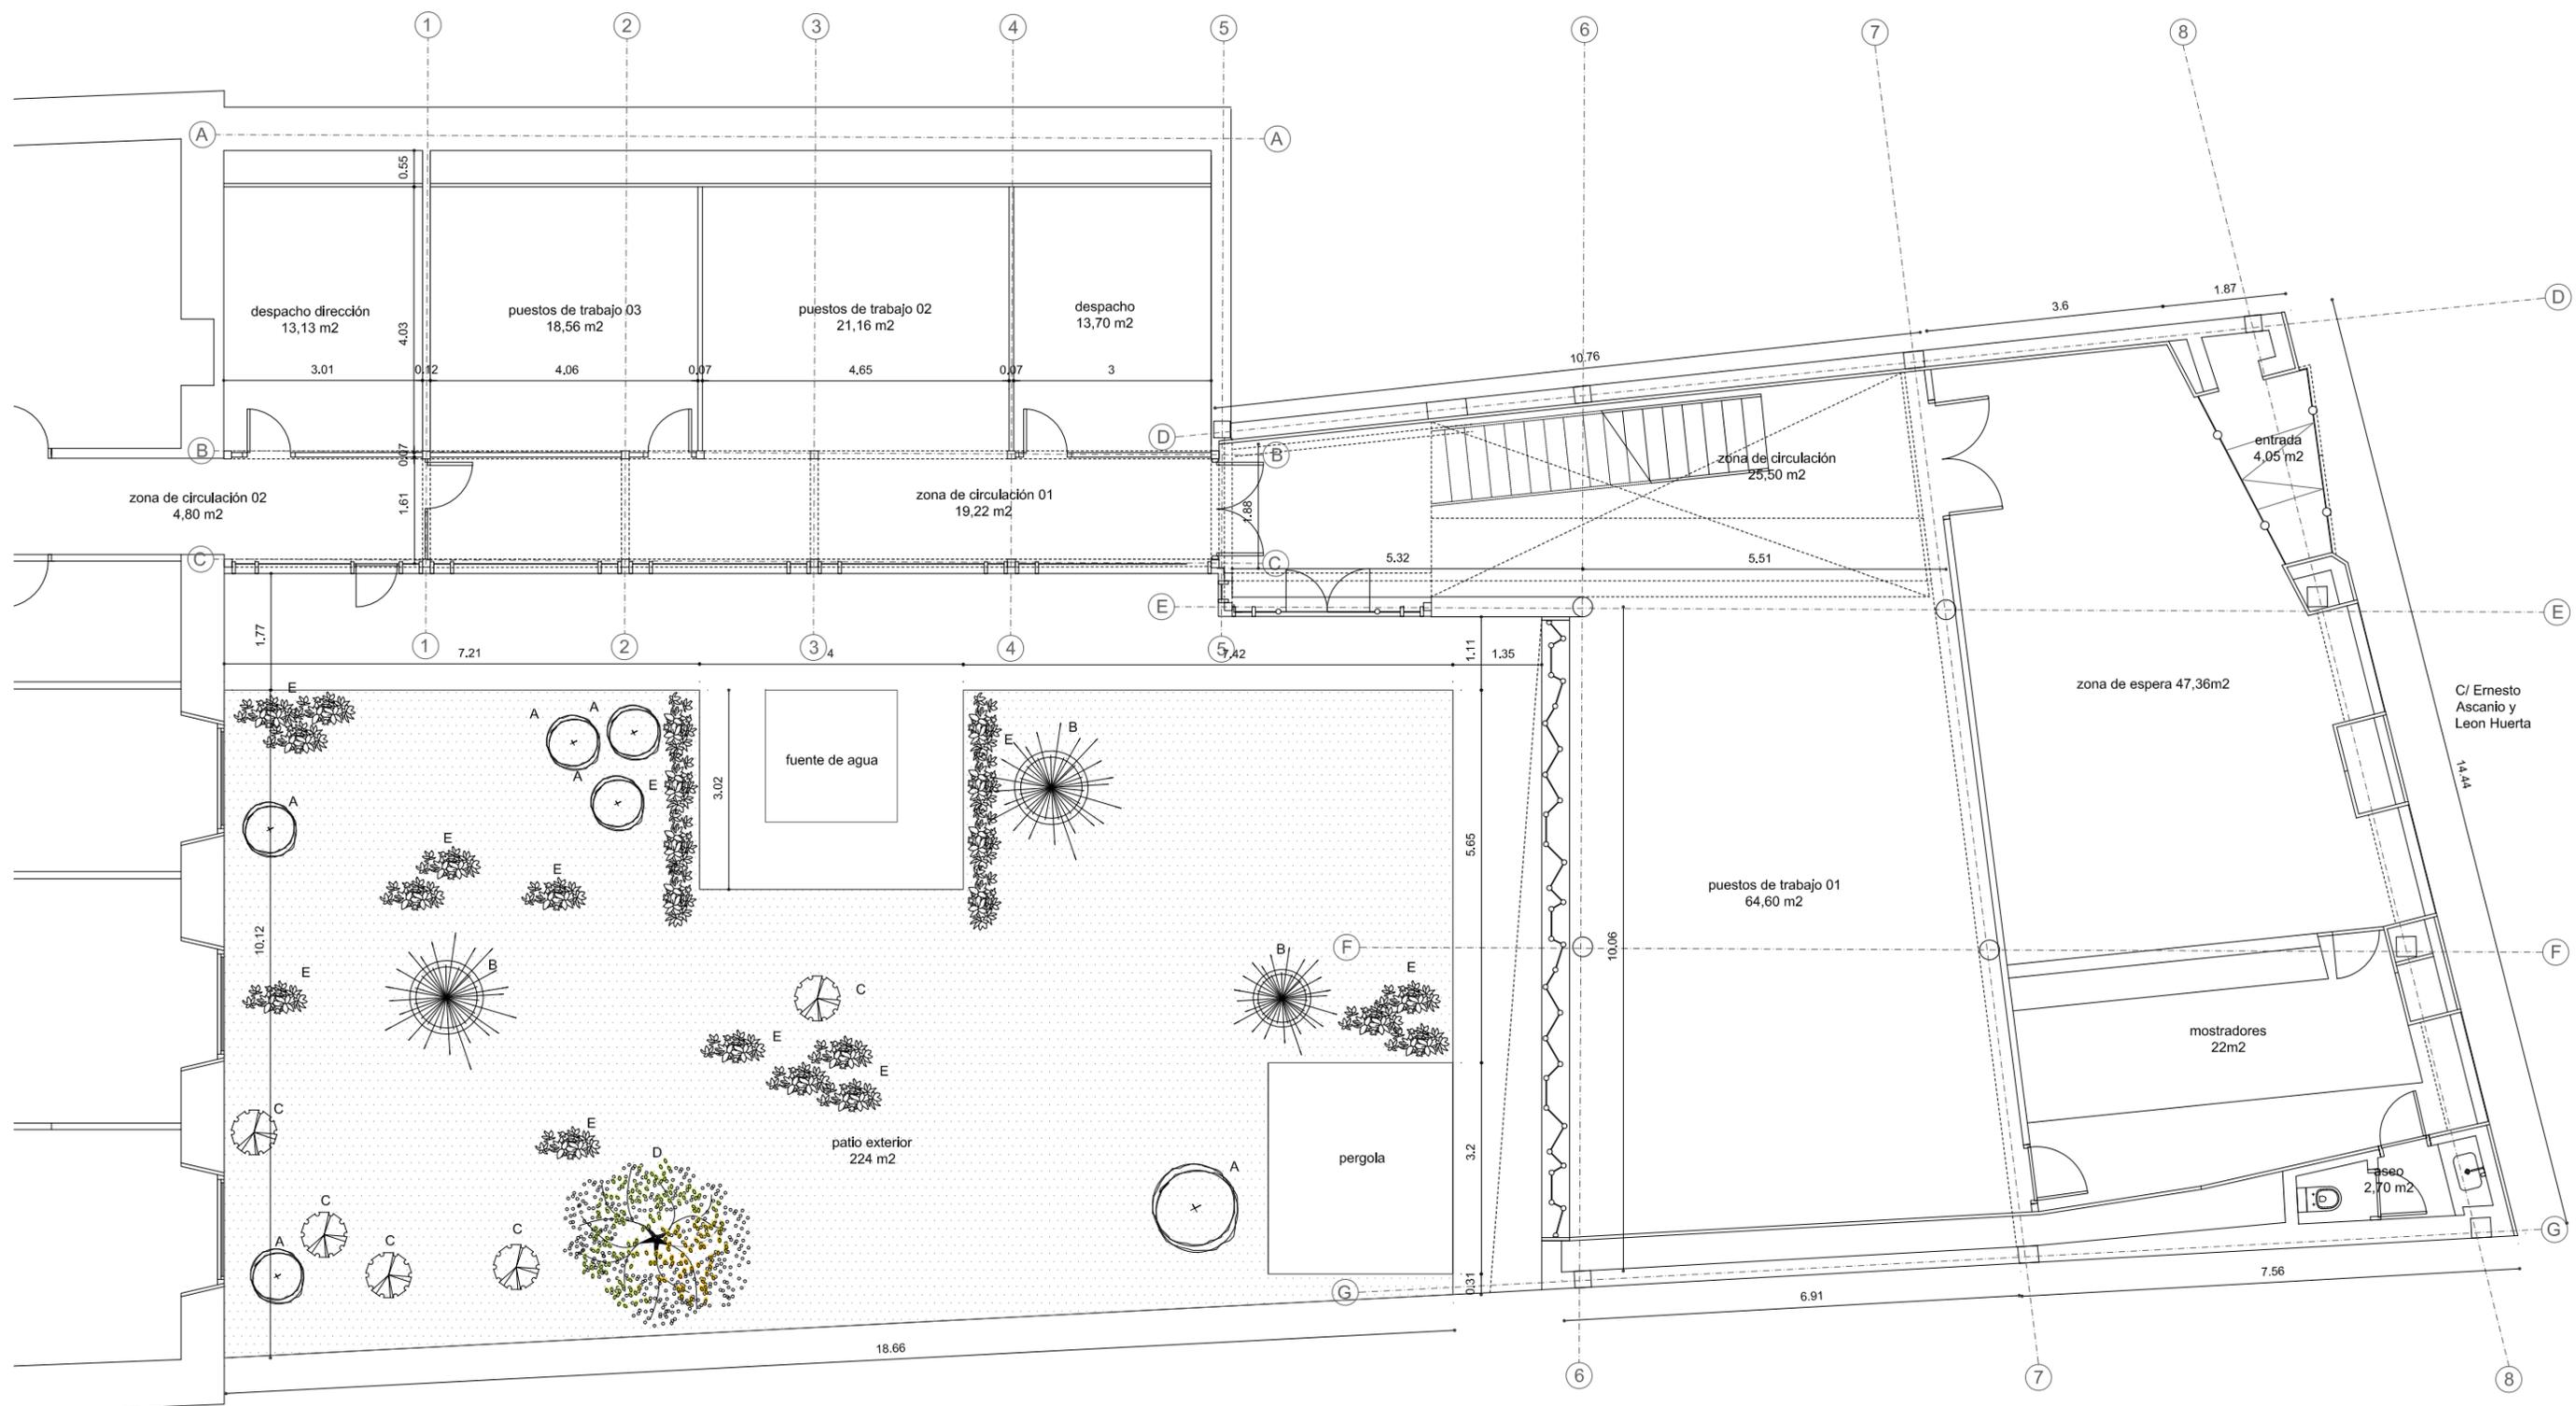
1. planta de estado actual

LEYENDA ARBOLES:

- (A) cipres de porte medio
- (B) palmera
- (C) arbol de porte medio
- (D) arbol de porte medio y copa ancha
- (E) arbusto

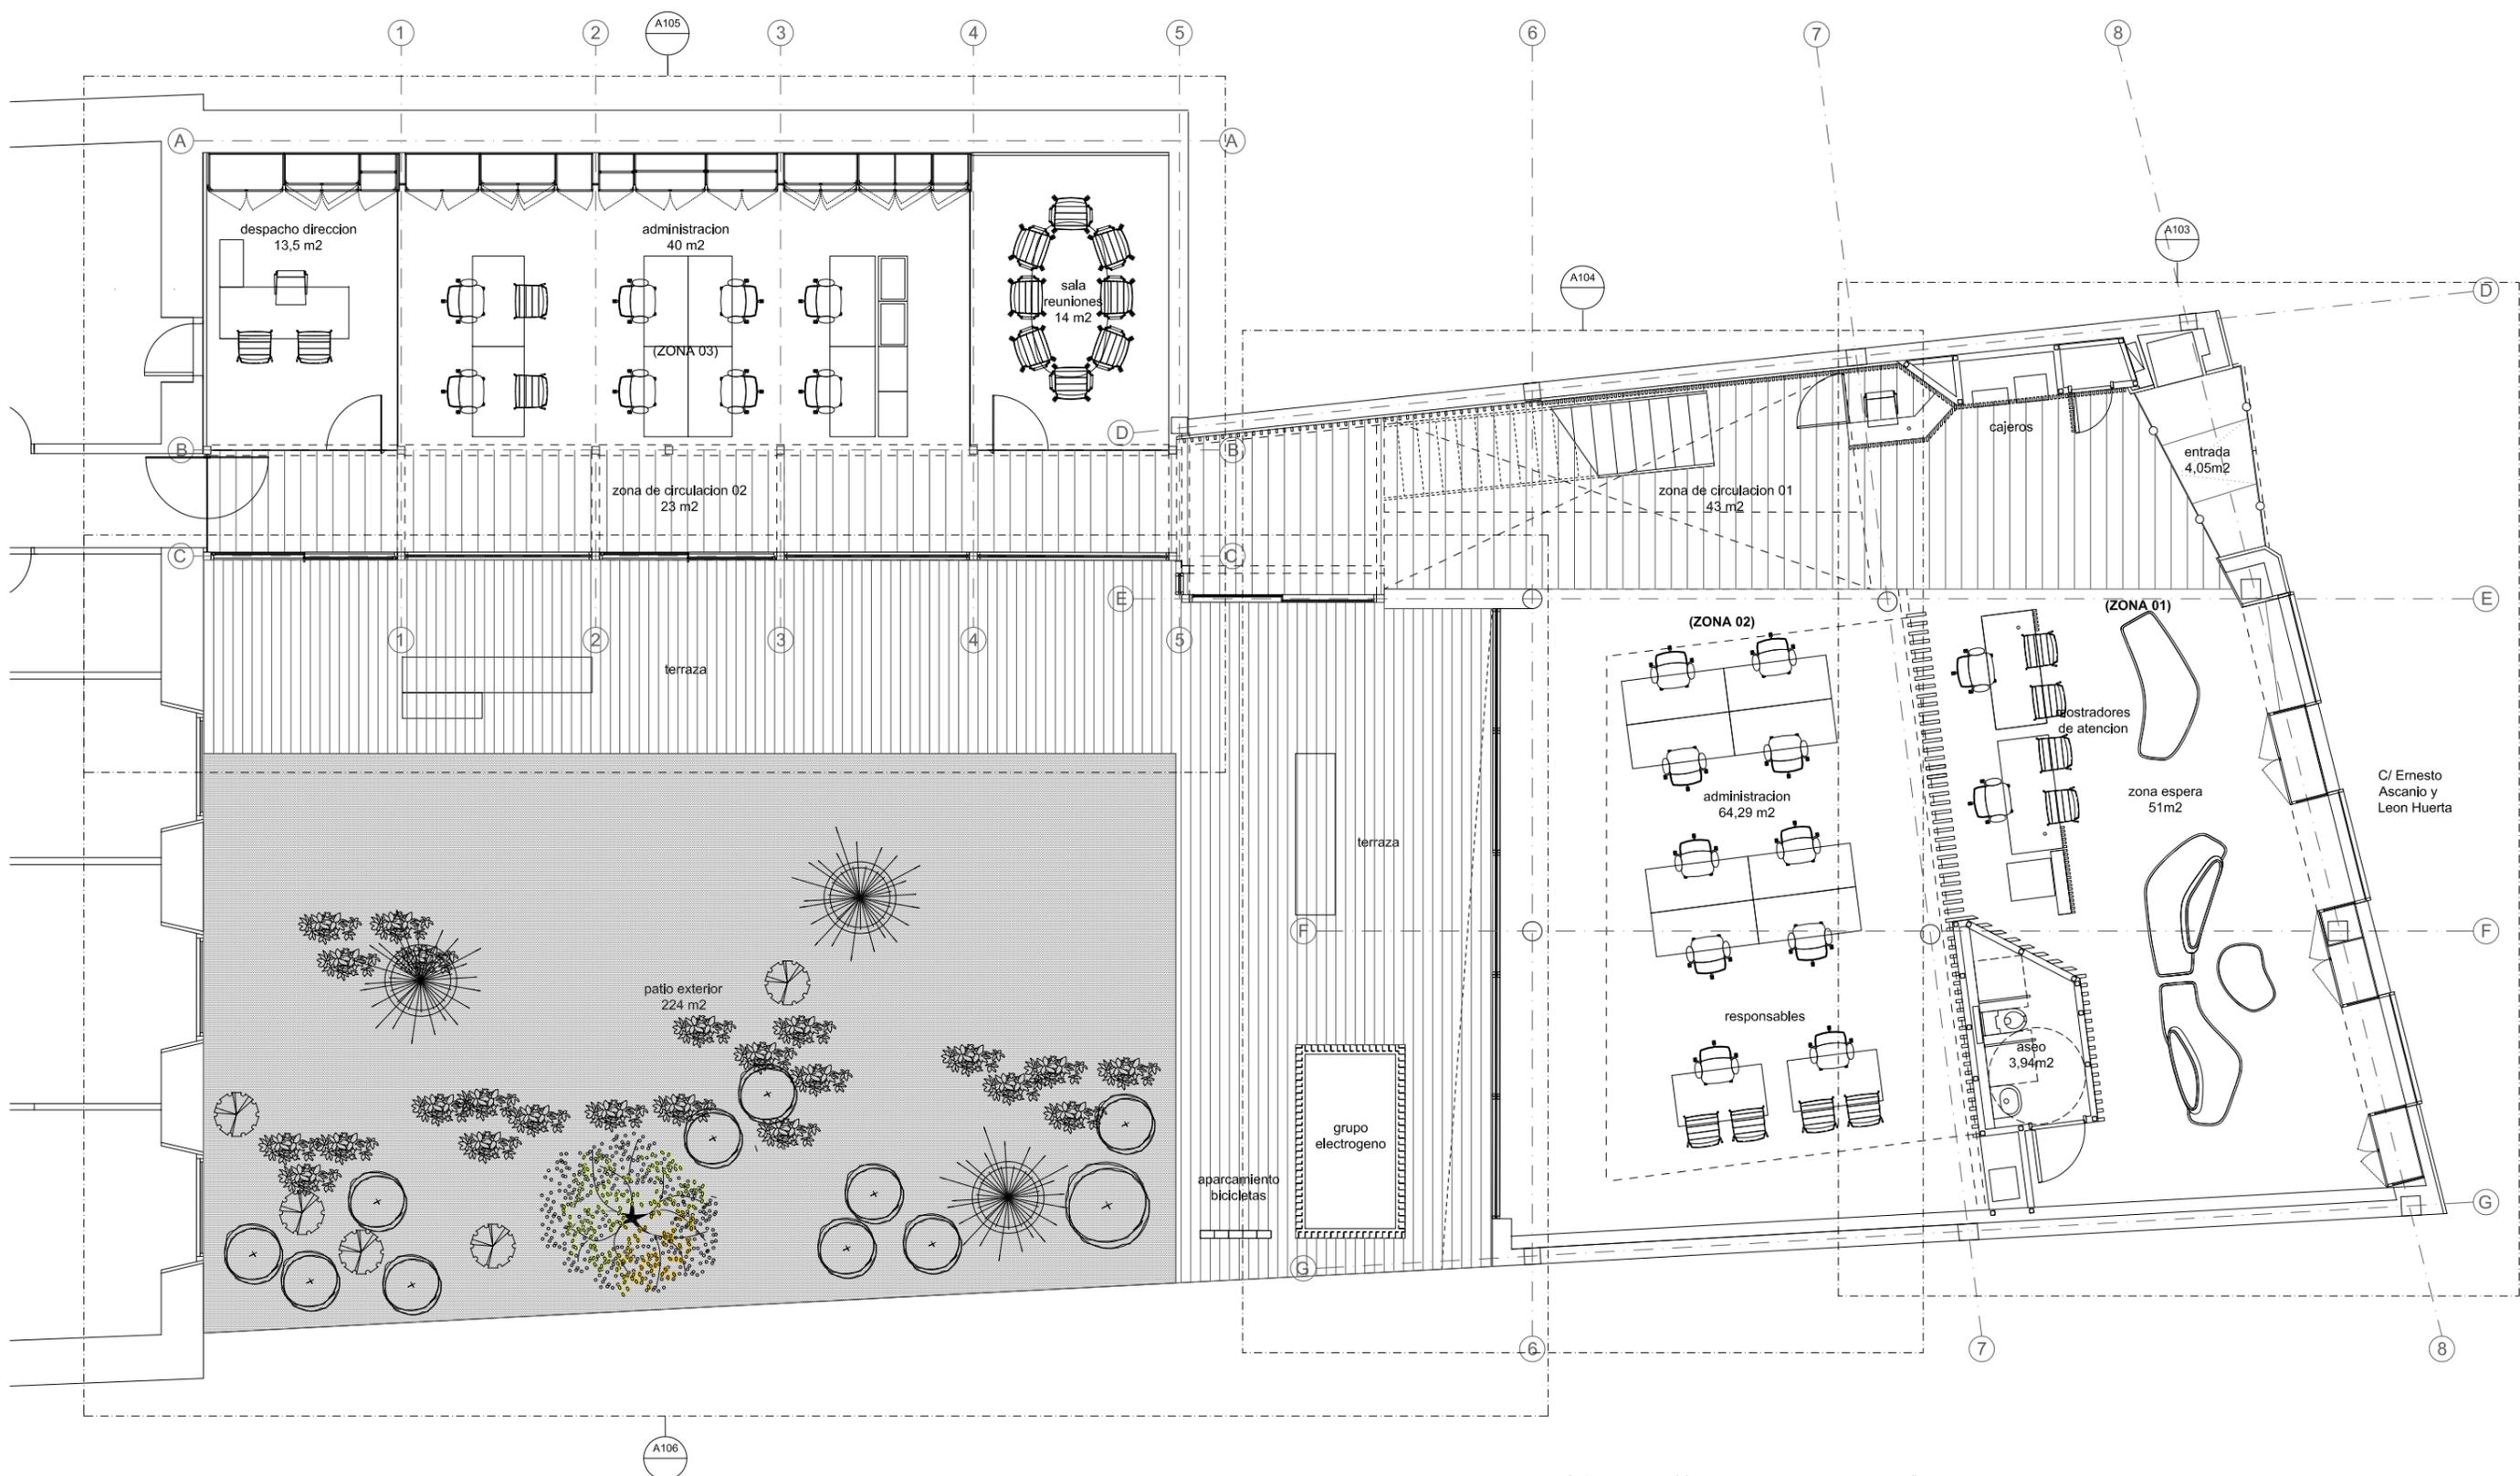
1. planta general de distribucion

rev	fecha	revisiones	clientes	planta general de distribucion				
			Teidagua S.A.					
proyecto	Reforma integral en oficina Teidagua C/San Agustín n8 38201 San Cristobal de La Laguna		arquitecto	Nuria Breton Rodriguez nuria@puerta35.com	escala en A1	escala en A3	dibujado por	fecha
				C/ Bethencourt Alfonso n2, planta 6ª T 922 044 056	1:50	1:100	-	11.17
					trabajo n	dibujo	revisión	
					1705	A102	-

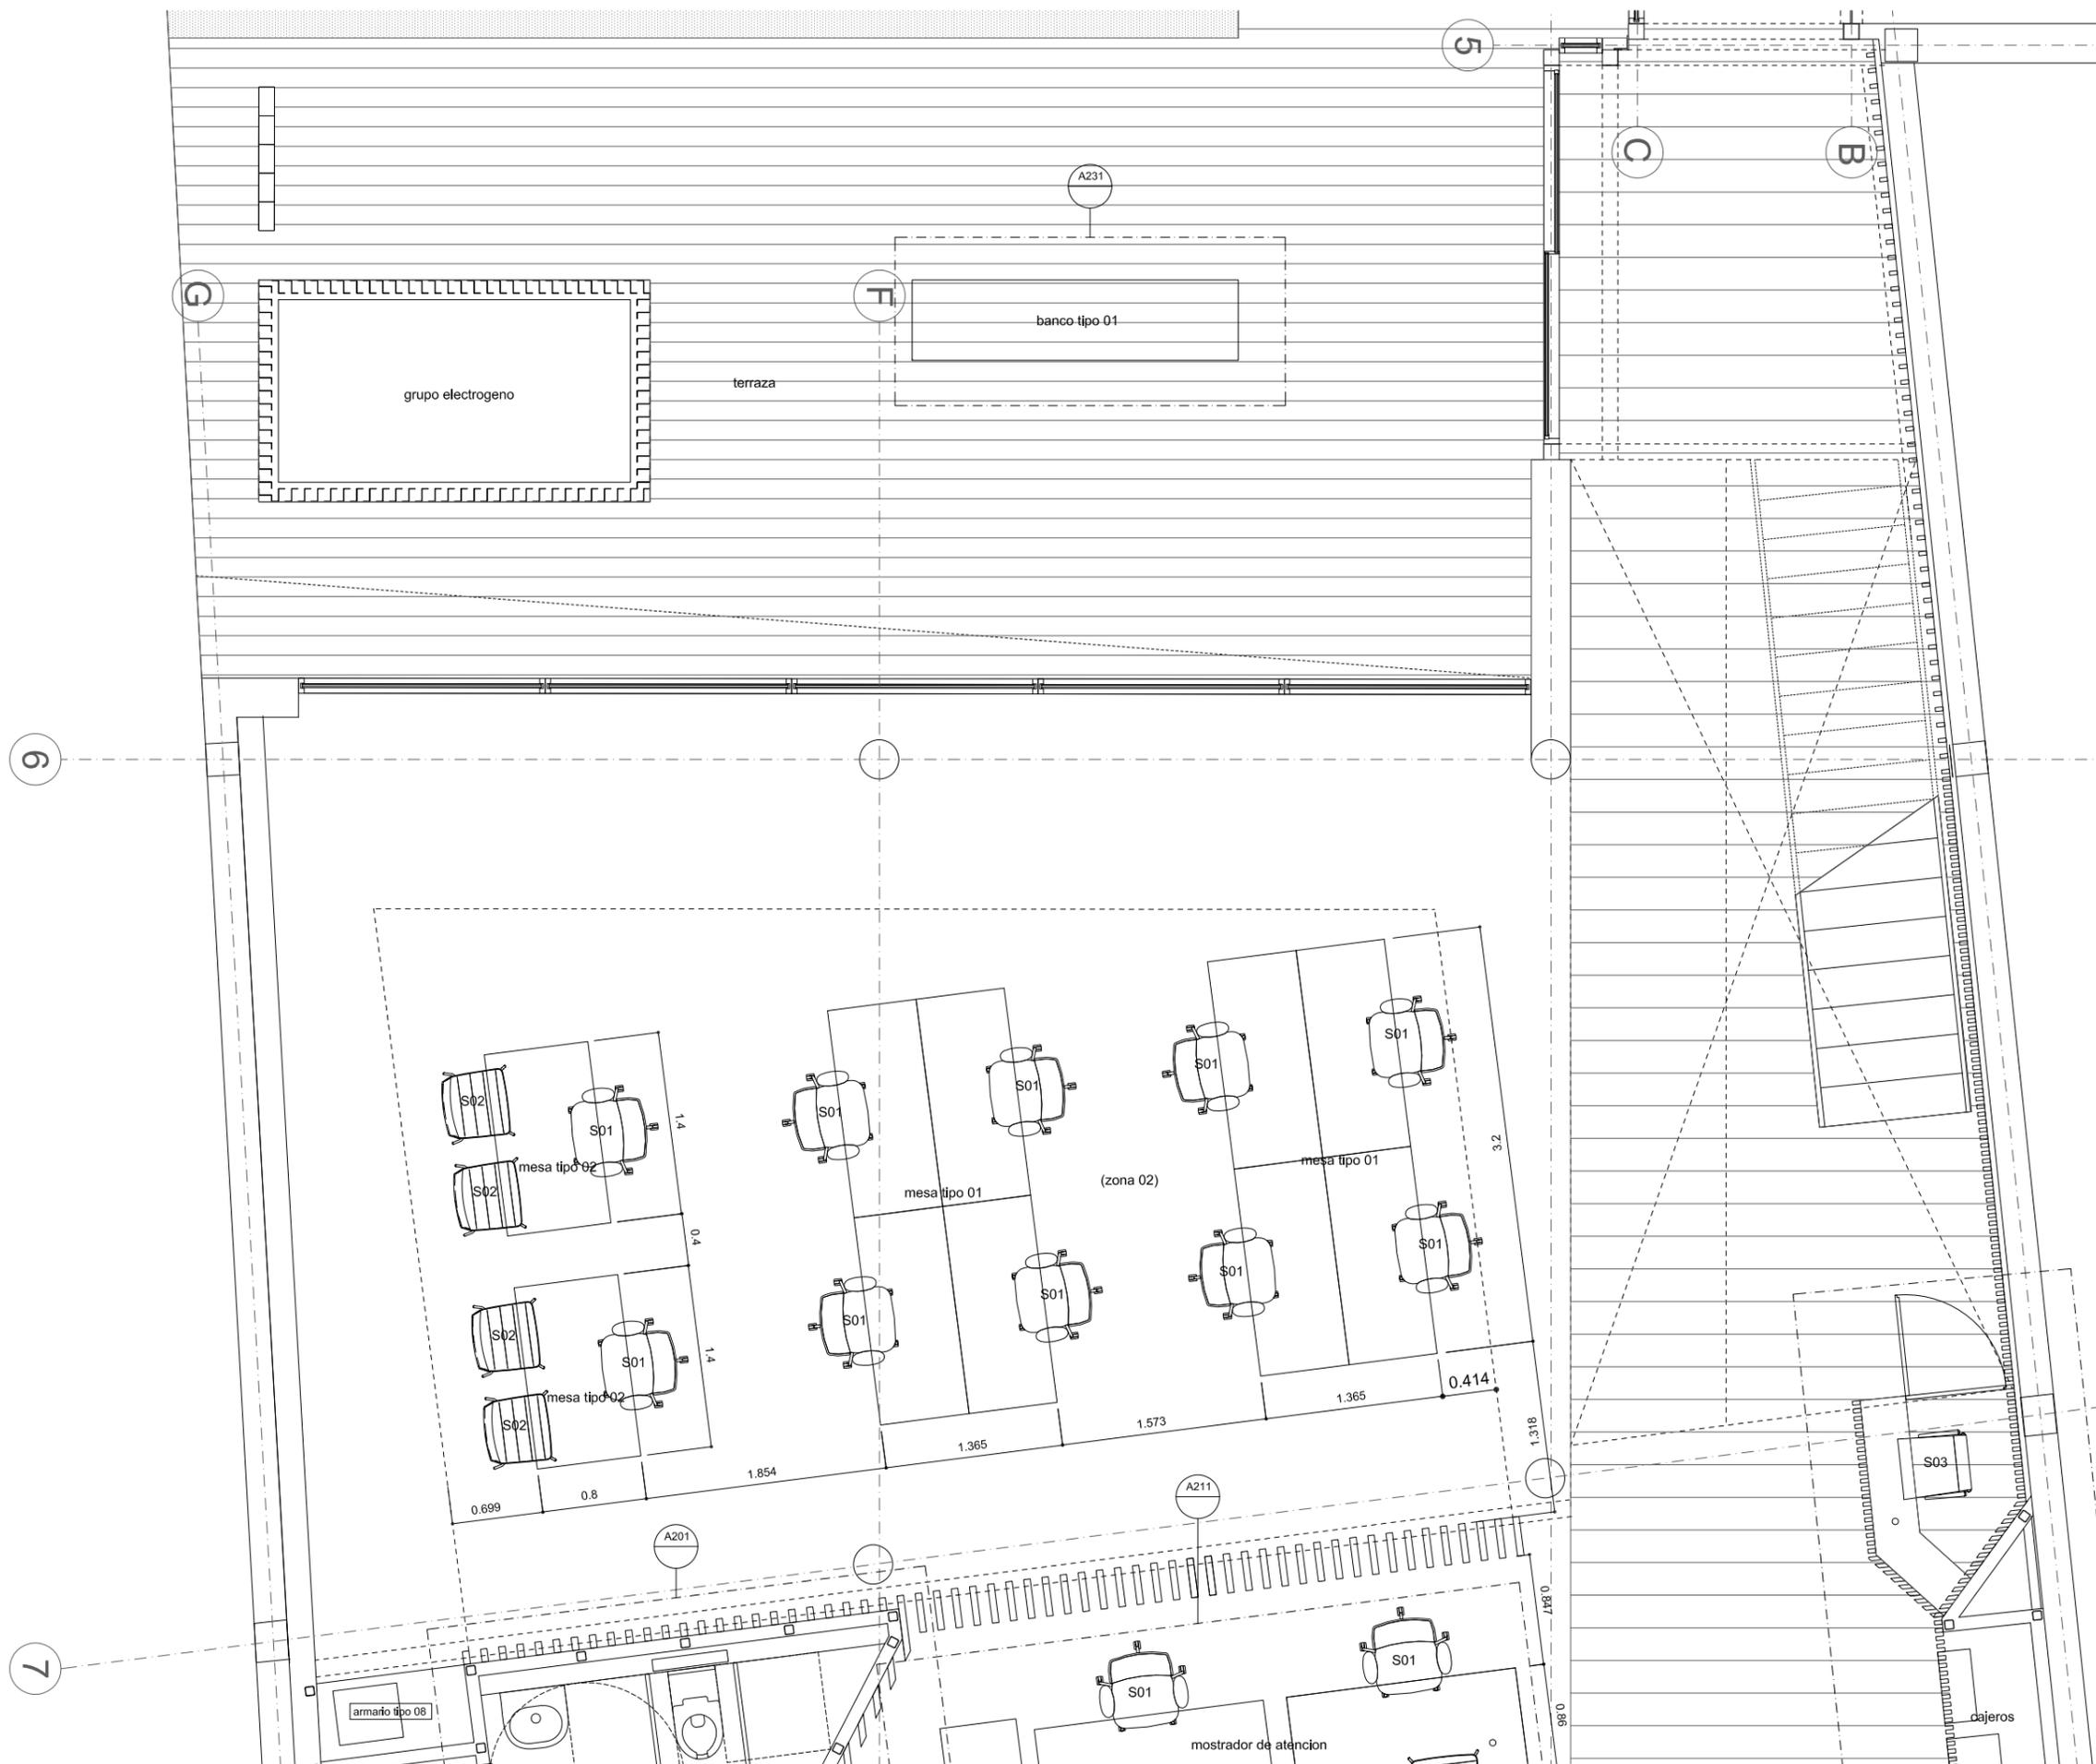
1. planta de distribucion

proyecto	reforma integral oficina Teidagua C/San Agustín n8 38201 La Laguna		
clientes	Teidagua S.A.		
arquitecto	Nuria Breton Rodriguez nuria@puerta35.com		
C/ Bethencourt Alfonso n2, planta 6ª T 922 044 056			
planta de mobiliario zona 02 puestos de trabajo			
escala en A1	escala en A3	dibujado por	fecha
1:25	1:50	-	11.17
trabajo n	dibujo	revisión	
1705	A104	-

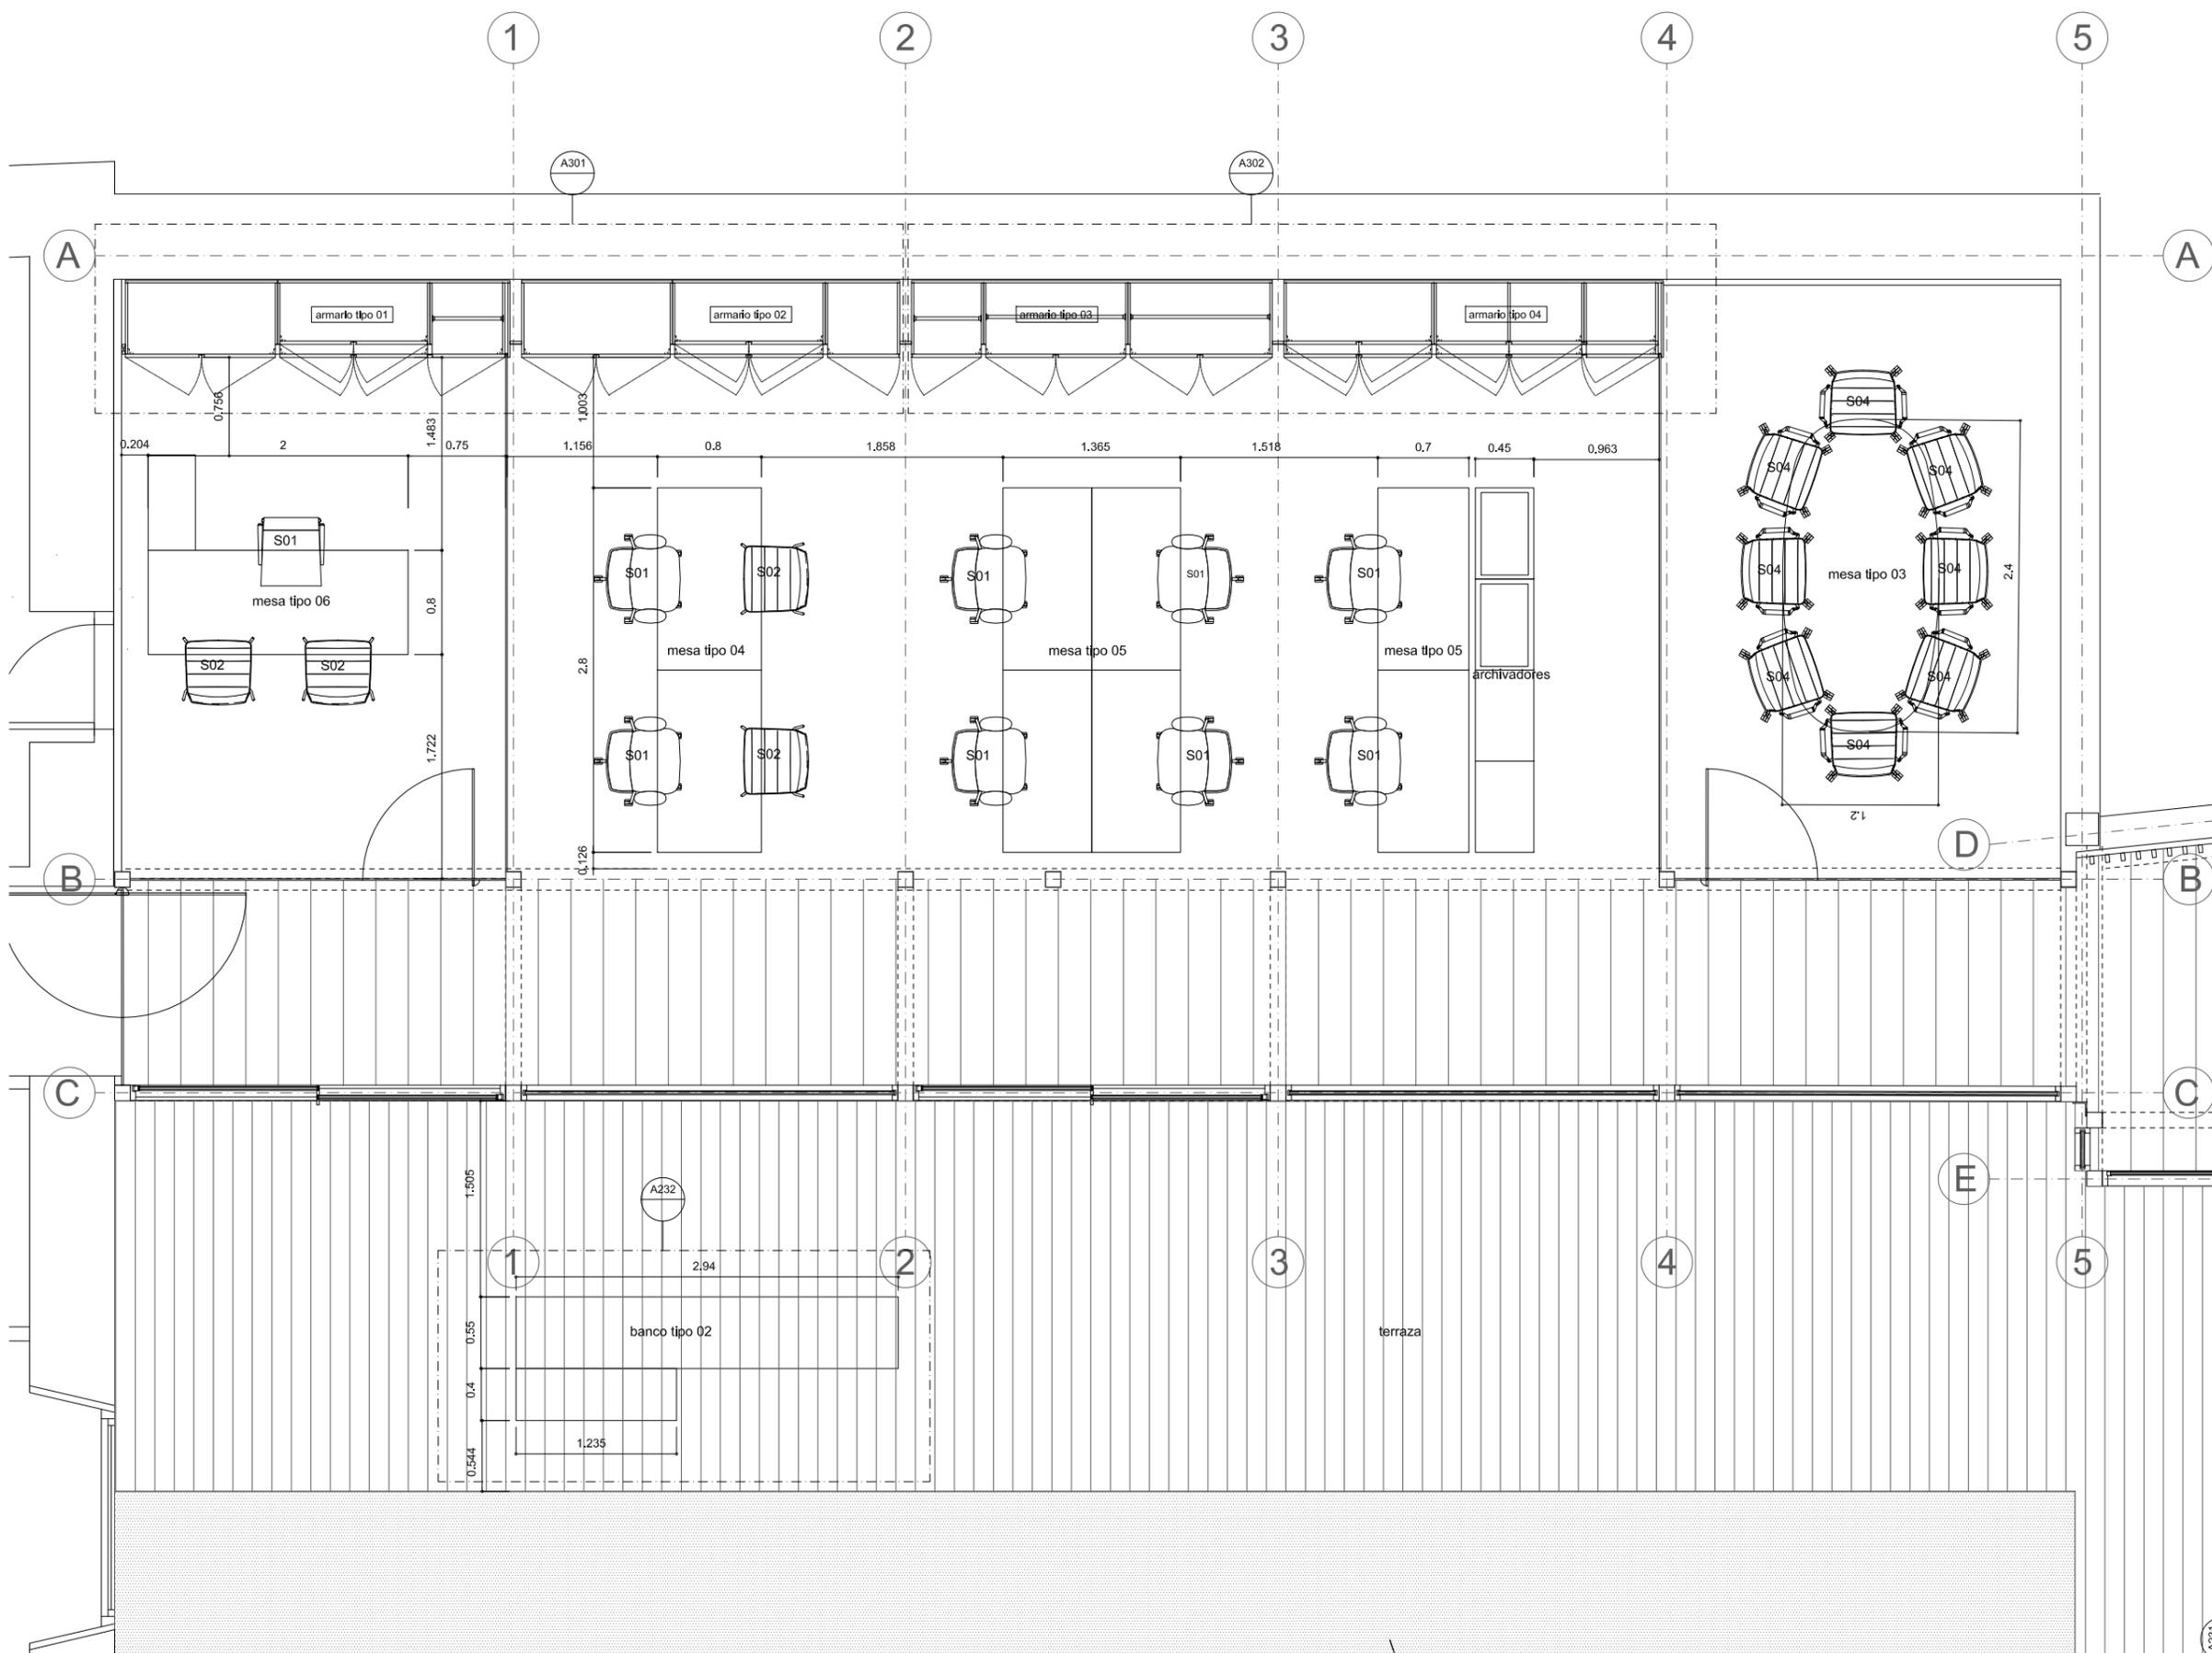
1. planta de distribución

planta de mobiliario  
 zona 03 puestos de trabajo

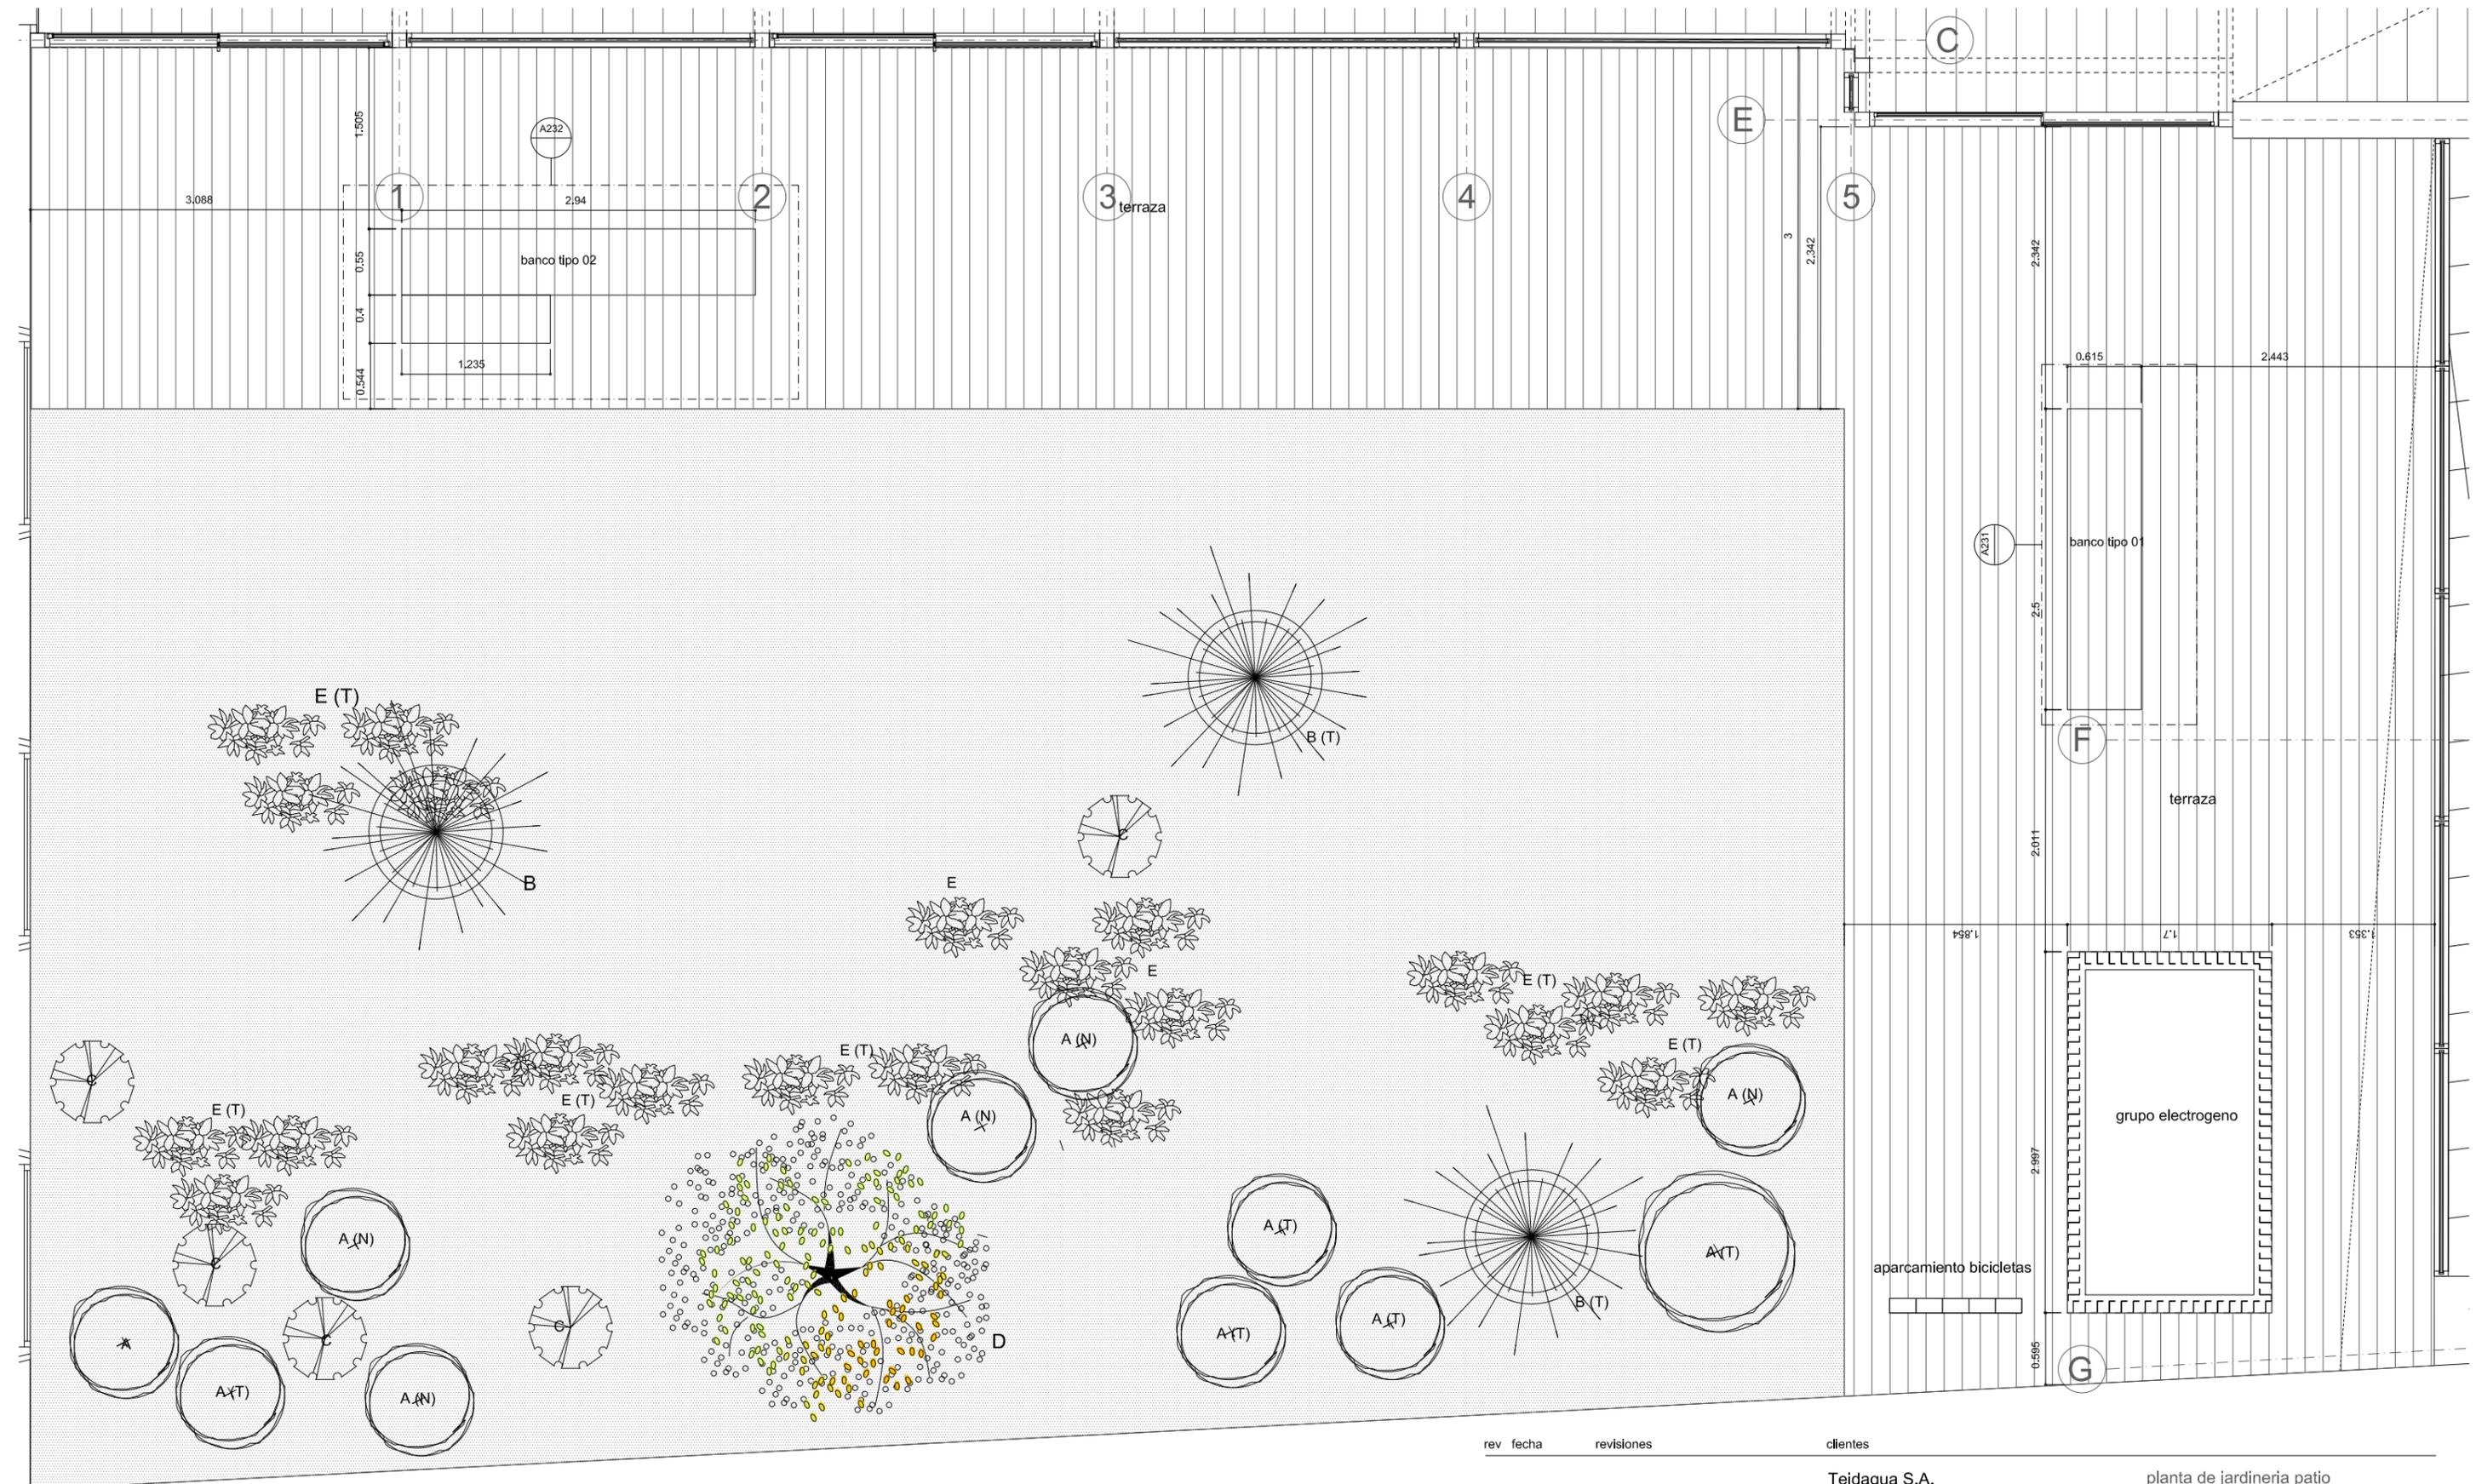
- ARBOLES:**
- A cipres de porte medio (T) arbol transplantado (N) arbol nuevo
  - B palmera
  - C arbol de porte medio
  - D arbol de porte medio y copa ancha
  - E planta tipo arbusto

rev	fecha	revisiones	clientes	Teidagua S.A.			planta de jardineria patio
proyecto	Reforma integral en oficina Teidagua C/San Agustín n8 38201 San Cristobal de La Laguna		arquitecto	Nuria Breton Rodriguez nuria@puerta35.com		escala en A1	escala en A3
						1:25	1:50
						trabajo n	dibujado por
						1705	A106
							fecha
							11.17
							revision
							-

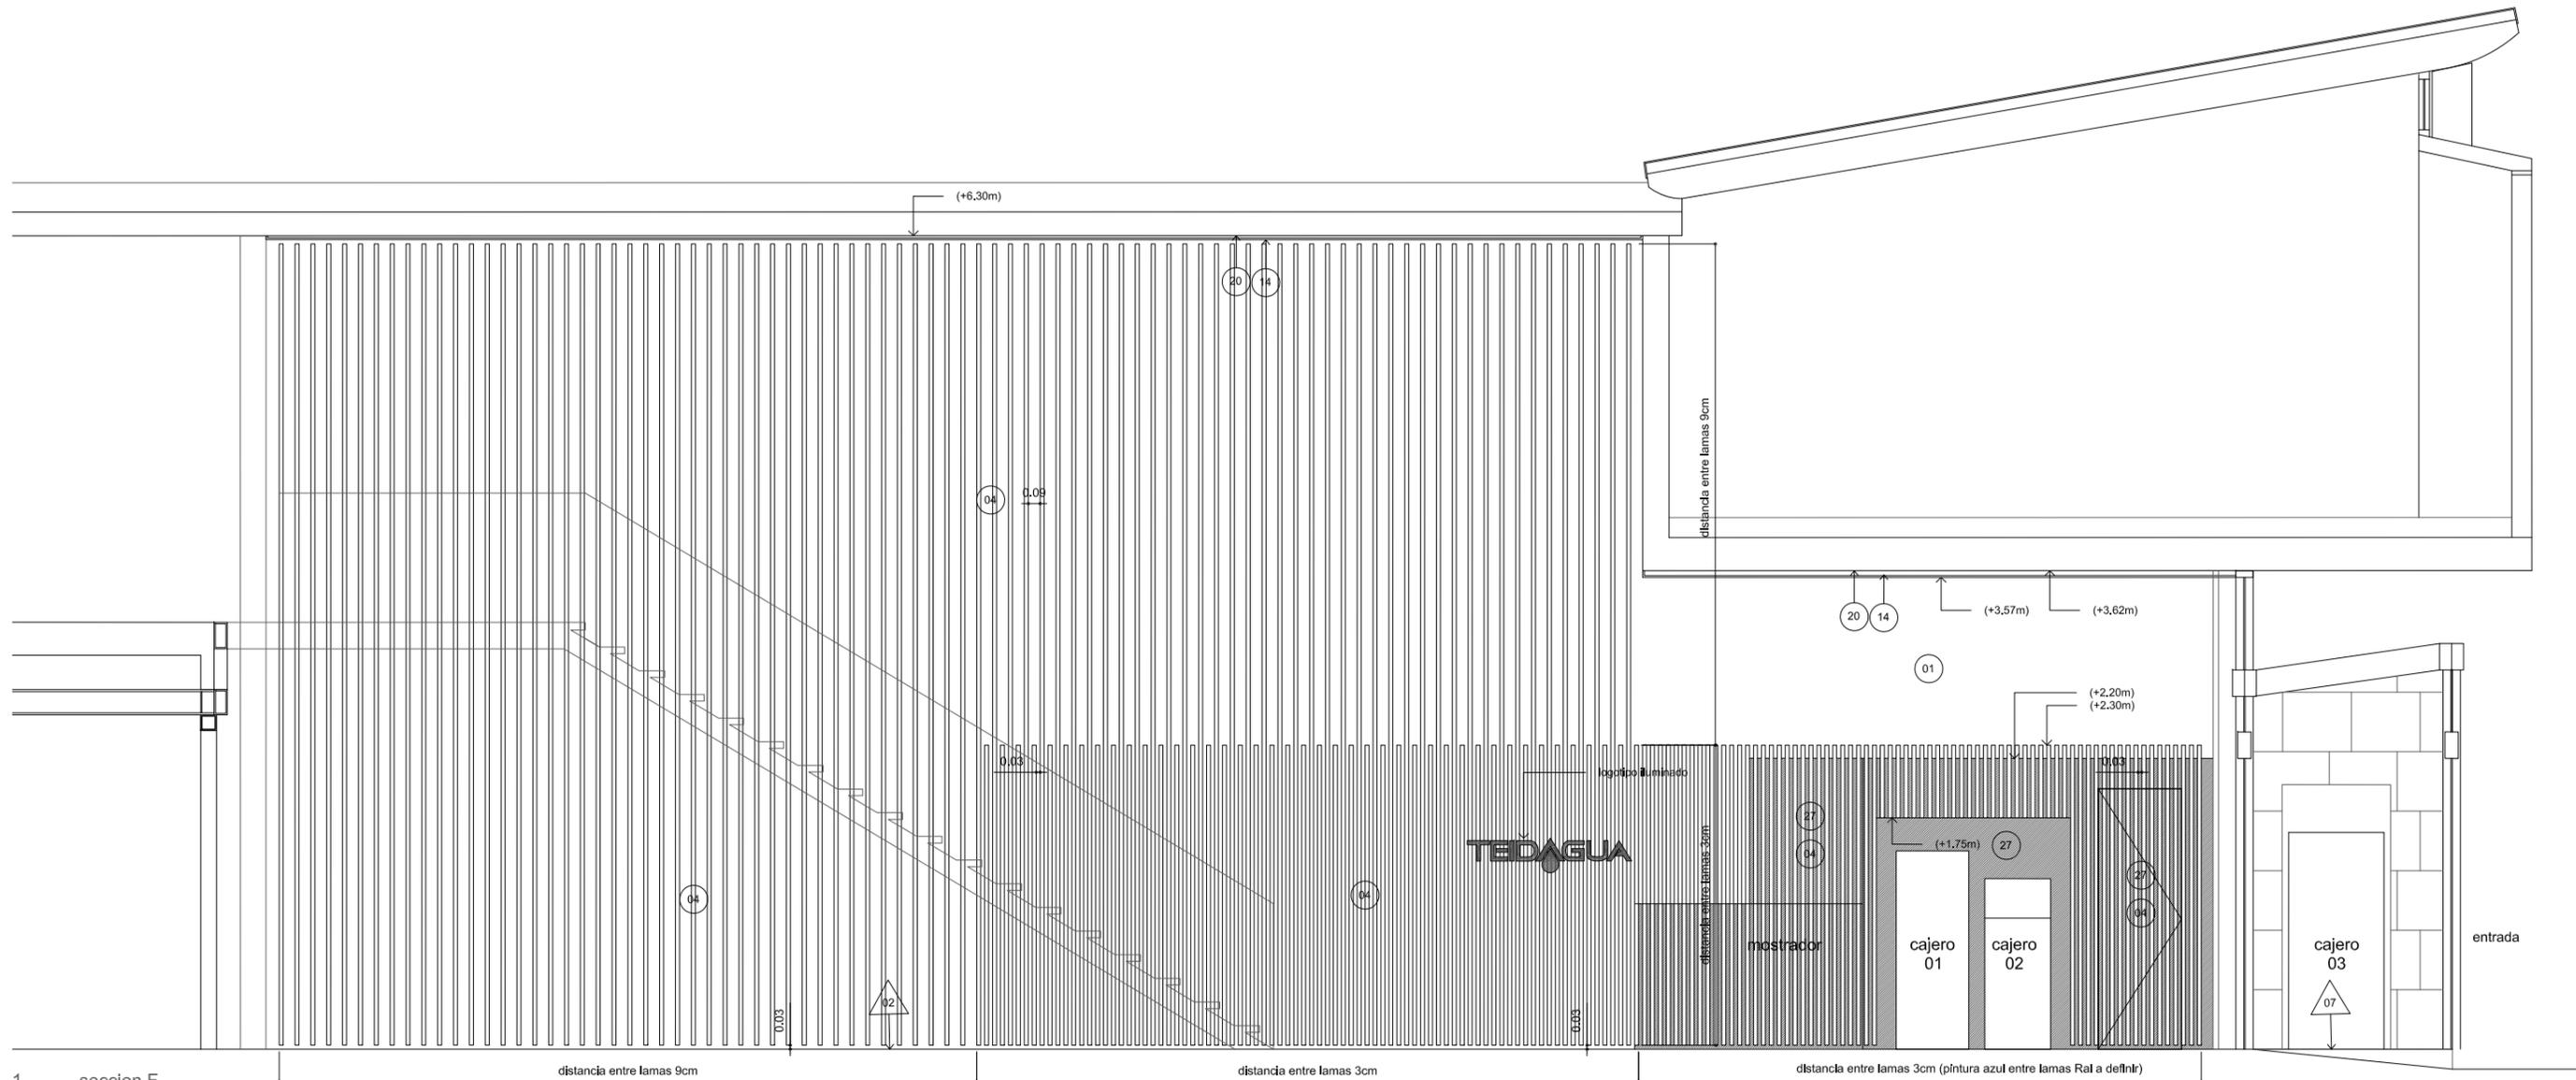
1. seccion F

secciones  
zona circulacion

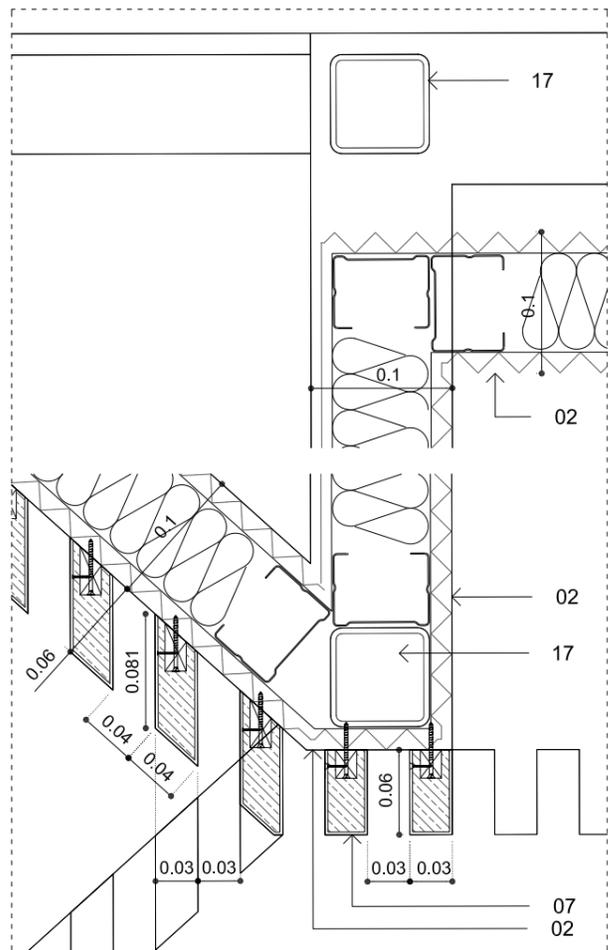
1. DP1 detalle cajeros

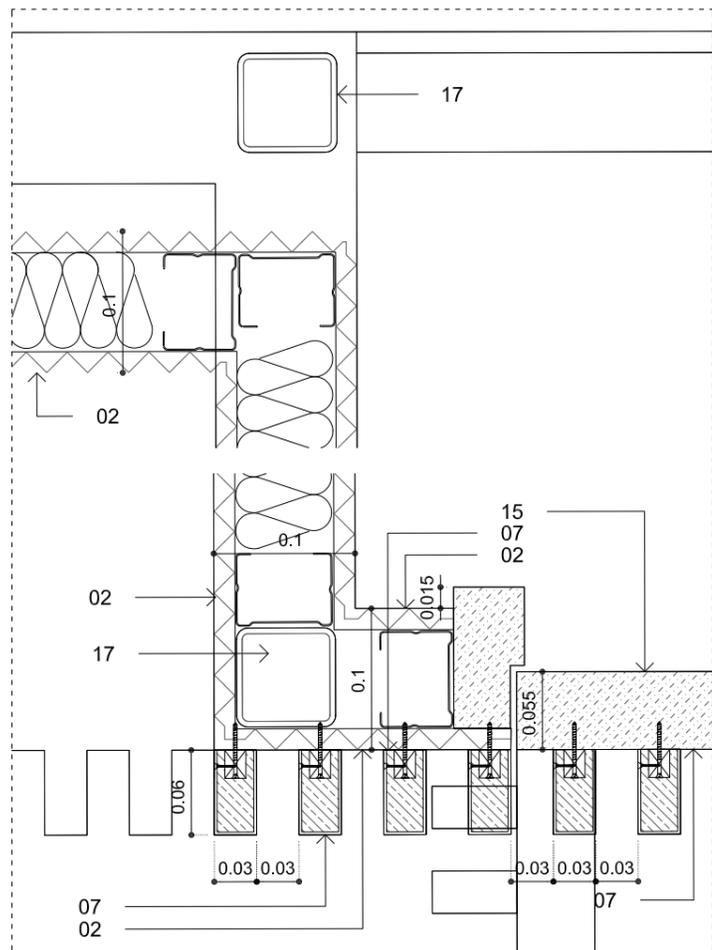
2. DP2 detalle cajeros
