Teidagua S.A. planta de estado actual

Reforma integral en oficina Teidagua  
C/San Agustín n8 38201  
San Cristobal de La Laguna

trabajo n	dibujo	revisión
1705	A101	-

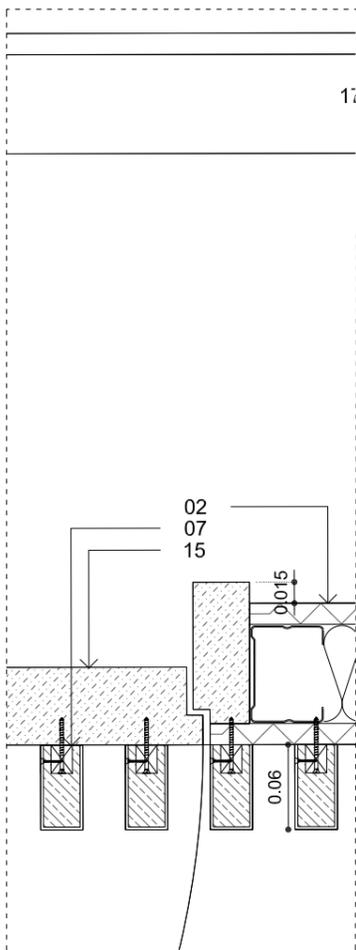
3. DP3 detalle cajeros

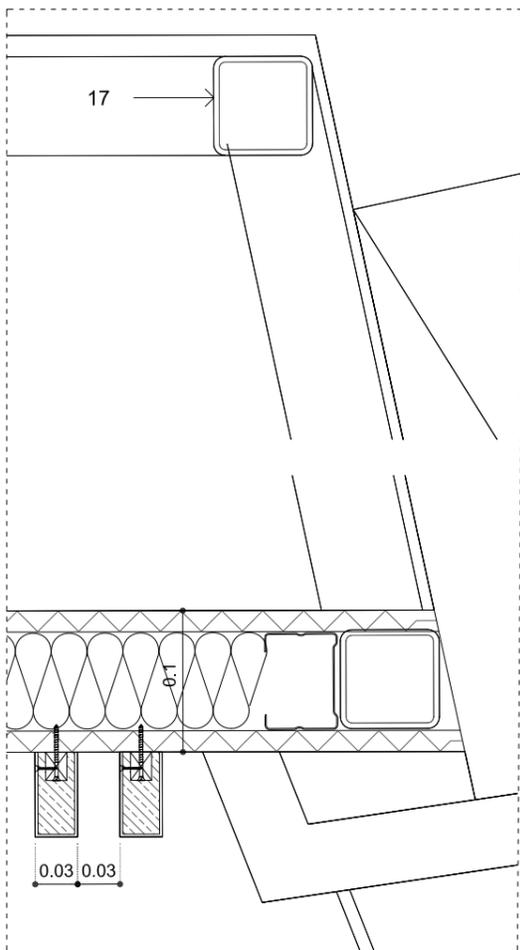
4. DP4 detalle cajeros

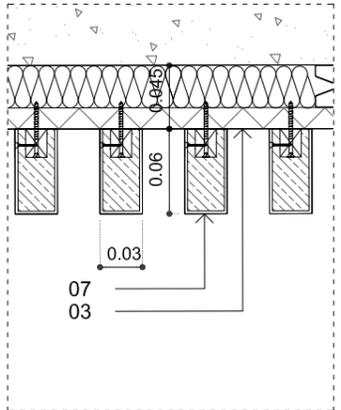
5. DP5 detalle lamas en doble altura

- 08 lama constituida por panel DM lacado en blanco acabado satinado, con bastidor interior de madera, atornillada a lama de techo y fijada a pavimento a traves de taco metalico.

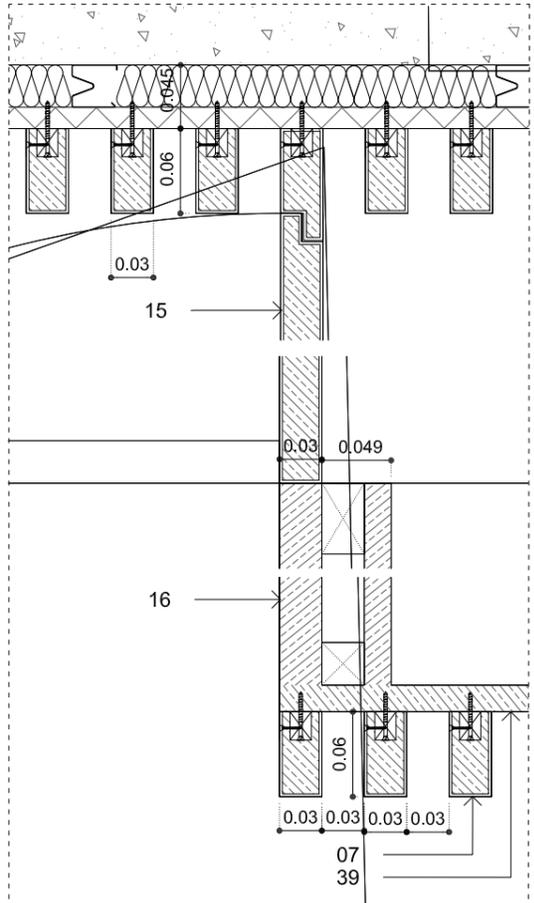
6. DP6 puerta mostrador cajeros

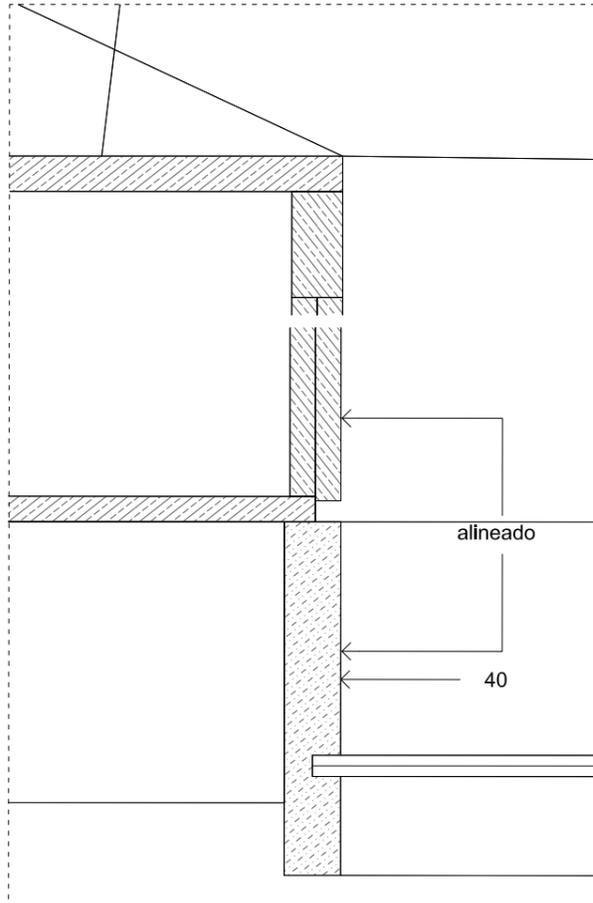
7. DP7 detalle armarios entrada y carpinteria existente

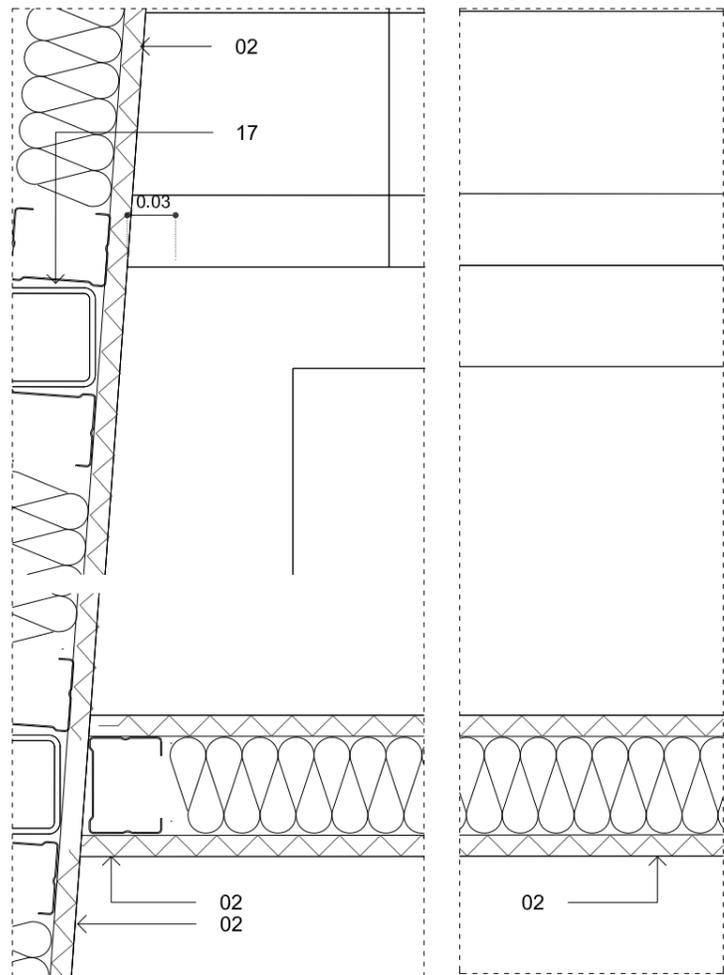
1. DP8 detalle armario abrigos

2. DP9 detalle armario abrigos

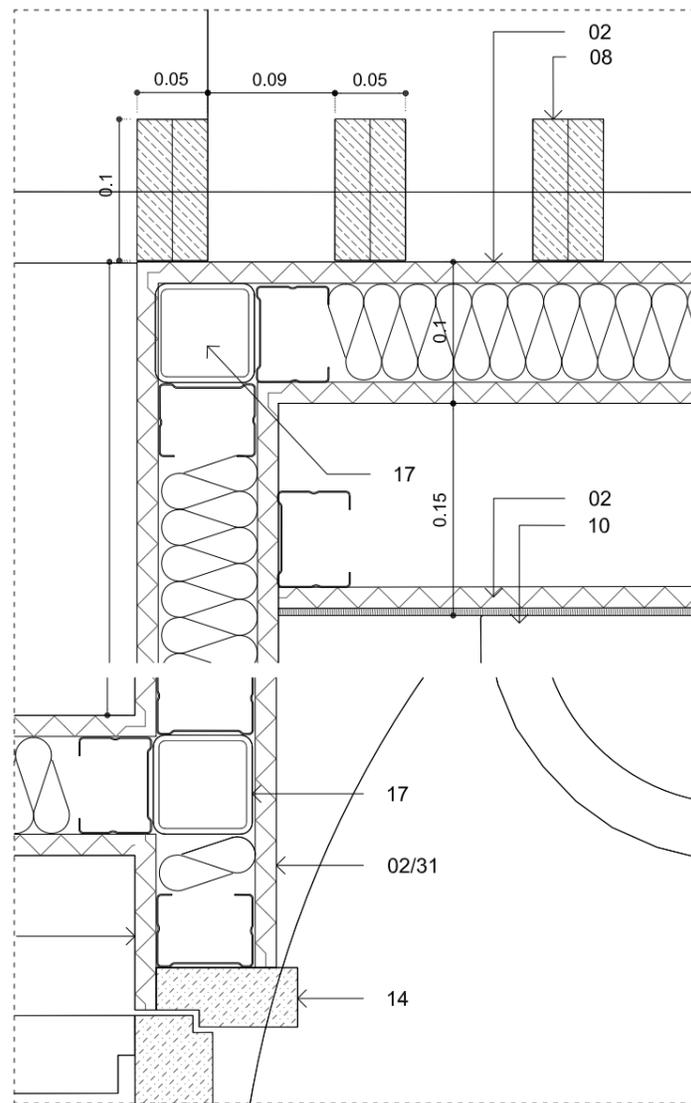
- 26 hormigon de formación de pendiente
- 27 grava existente
- 28 impermeabilizante
- 29 pavimento de piedra natural
- 30 pavimento de madera laminada
- 31 pavimento o revestimiento vinílico

- 32 mortero de nivelación
- 33 atezado de hormigon existente

3. DP10 detalle aseo

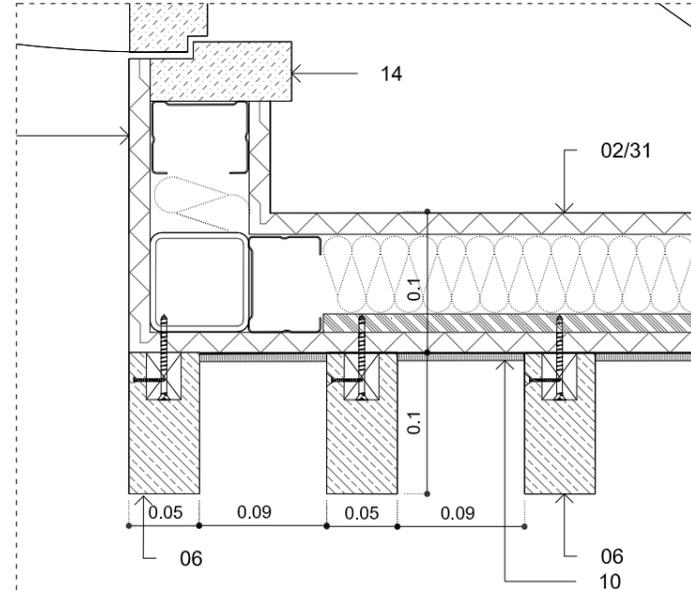
4. DP11 detalle lamas aseo

- 34 cortina enrollable de polyscreen con accionamiento a motor
- 35 cortina enrollable de tejido ecovision con accionamiento a cadena
- 36 tira led de iluminación sobre perfiles de aluminio (ver memoria)
- 37 iluminación lineal empotrada en falso techo (ver memoria)
- 38 iluminación lineal en superficie (ver memoria)
- 39 pintura azul ral a definir
- 40 ventana de madera existente
- 41 estructura existente
- 42 pantalla de turnos
- 43 caja de iluminación compuesta por caja de aluminio lacado en blanco con led interiores y tapa opal
- 44 rodapie de DM lacado en blanco

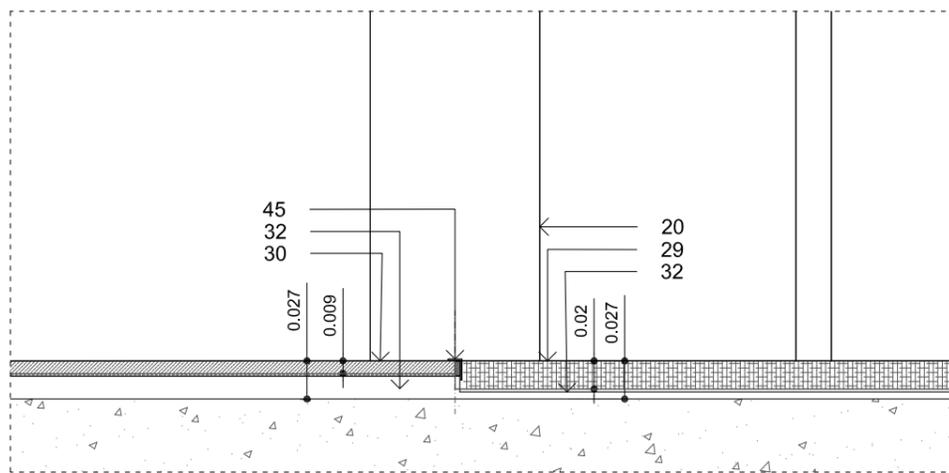
3. DS32 detalle seccion transversal (encuentro pavimentos)

- 01 falso techo suspendido de placa de yeso laminado con lana mineral y estructura de acero galvanizado
- 02 tabiqueria de placa de yeso laminado con lana mineral y estructura de acero galvanizado

- 03 trasdosado de placa de yeso laminado con lana mineral y estructura de acero galvanizado
- 04 rastrel de madera
- 05 panel de contrachapado
- 06 lama constituida por panel DM lacado en blanco acabado satinado, con bastidor interior de madera, fijada a techo o tabiqueria a traves de rastreles de madera atornillados

- 07 lama constituida por panel DM con chapa de madera natural de roble (mismo tono que pavimento) y bastidor interior de madera, fijada a techo o tabiqueria a traves de rastreles de madera atornillados

- 08 lama constituida por panel DM lacado en blanco acabado satinado, con bastidor interior de madera, atornillada a lama de techo y fijada a pavimento a traves de taco metalico.

- 09 espejo insertado en rebaje de lama
- 10 fijacion de lama
- 11 panel de DM lacado en blanco acabado satinado
- 12 armario de DM lacado en blanco acabado satinado con tiradores ocultos (uñeros) en toda su vertical

- 13 puerta de DM lacada en blanco acabado satinado
- 14 puerta de DM con chapa de madera natural de roble (mismo tono que pavimento)
- 15 panel de DM con chapa de madera natural acabado en roble (mismo tono que pavimento)

- 16 estructura metalica
- 17 vidrio laminado 6+6 fijado con perfiles en U de acero inoxidable ocultos en paredes, techo y pavimento (ver memoria)
- 18 puerta pivotante de vidrio templado (ver memoria)

- 19 estructura metalica existente
- 20 carpinteria de aluminio lacada en blanco (ver memoria)
- 21 persiana plegable levadiza compuesta por un bastidor de acero galvanizado lacado en blanco y lamas de madera de tea, sistema mecanizado con contrapesos y rodamientos

- 22 difusor de impulsión de aire acondicionado de aluminio lacado en blanco
- 23 difusor de retorno de aire acondicionado de aluminio lacado en blanco
- 24 tarima de composite acabado en roble de 150mm de ancho (se requiere muestra de acabado)

- 25 sobre rastreles de aluminio y plots
- 26 hormigon de formacion de pendiente
- 27 grava existente
- 28 impermeabilizante
- 29 pavimento de piedra natural

- 30 pavimento de madera laminada
- 31 pavimento o revestimiento vinilico
- 32 mortero de nivelacion
- 33 atezado de hormigon existente
- 34 cortina enrollable de polyscreen con accionamiento a motor

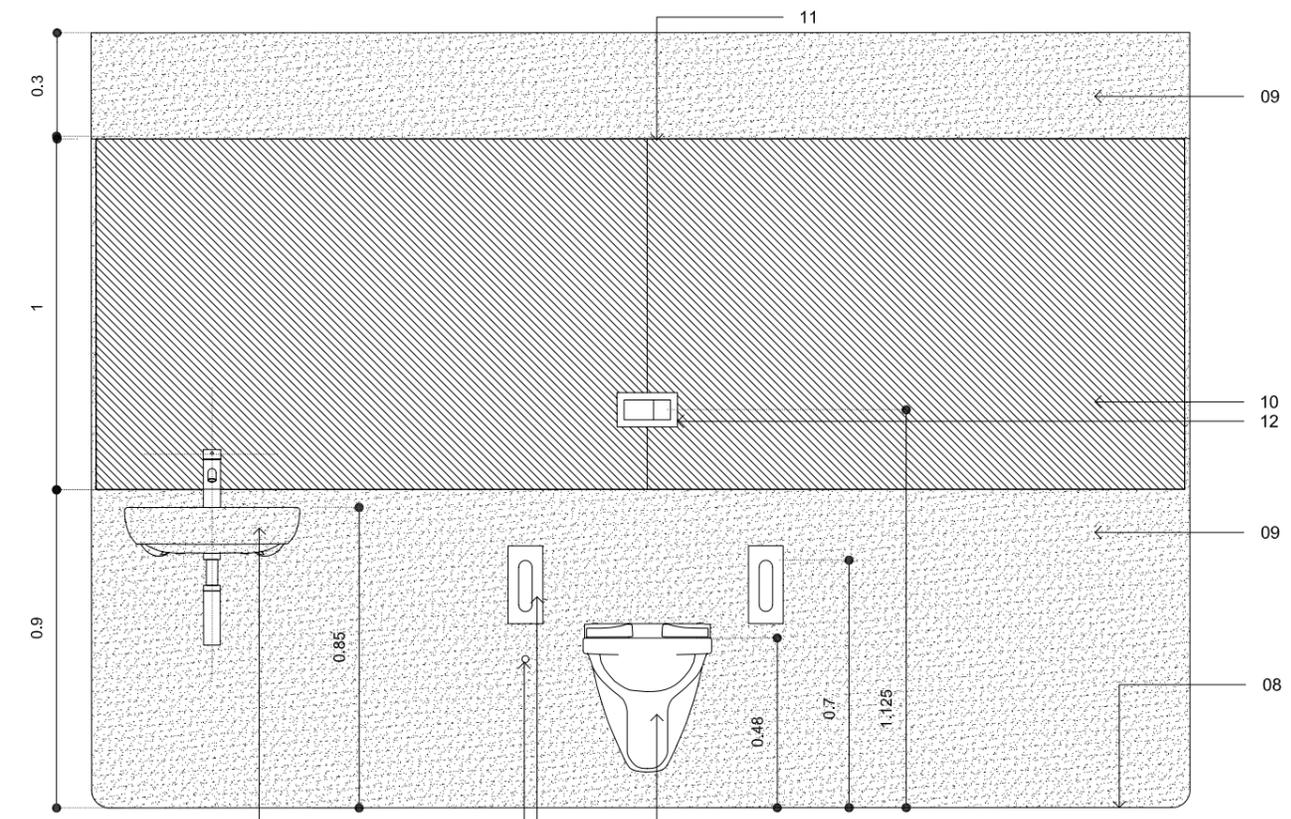
2. alzado A

- 01 lavabo
- 02 inodoro suspendido
- 03 cisterna oculta en tabiquería
- 04 lavabo bajo encimera
- 05 dispensador de toallas de papel
- 06 dispensador de jabón
- 07 asa de baño abatible
- 08 pavimento vinílico con media caña en esquinas
- 09 revestimiento en pared vinílico
- 10 espejo
- 11 iluminación oculta
- 12 placa accionamiento cisterna
- 13 portarrollos
- 14 falso techo de placa de yeso laminado con pintura resistente a la humedad (color igual que vinílico)
- 15 papelera

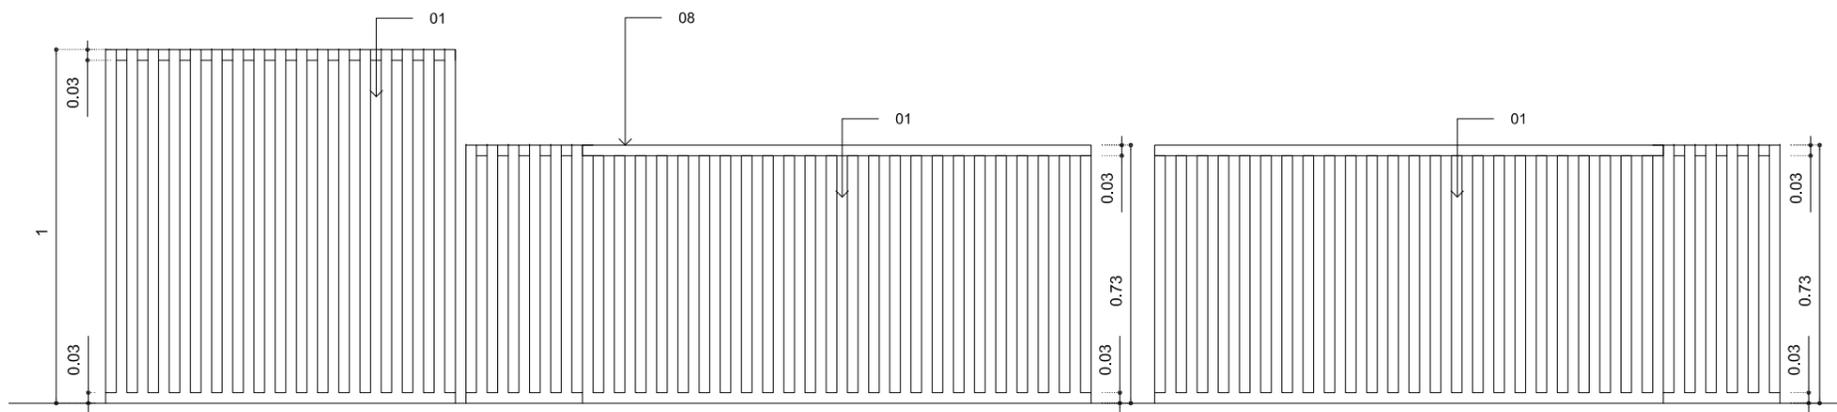
1. alzado frontal 04

- 01 lama de 3x6cm de dm lacado en blanca mate
- 02 panel de dm lacado blanco mate
- 03 area indicativa para impresora
- 04 area indicativa para torre de ordenador
- 05 cajonera lacada blanca mate con hendiduras a modo de tirador
- 06 pasacable 2,5cm diametro
- 07 lamas de DM fijadas a lamas de techo y pavimento
- 08 melamina blanca mate

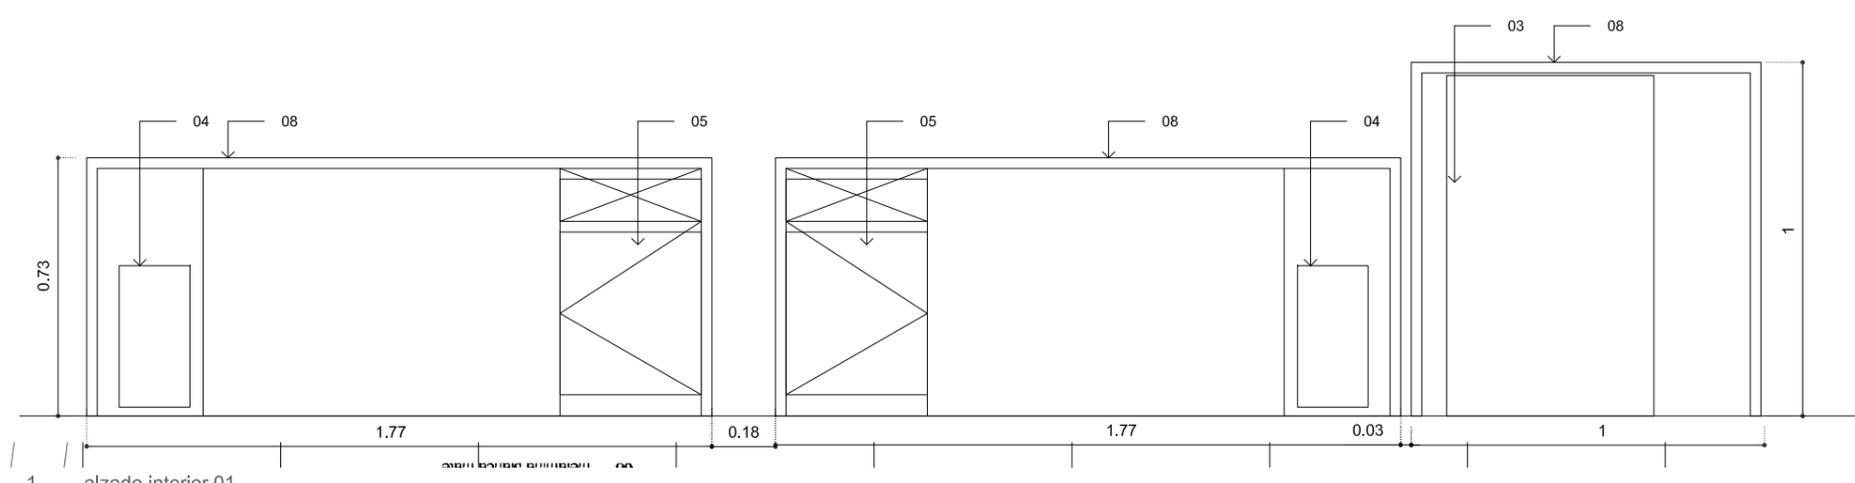
1. alzado interior 01

- 01 lama de 3x6cm de dm lacado en blanca mate
- 02 panel de dm lacado blanco mate
- 03 area indicativa para impresora
- 04 area indicativa para torre de ordenador
- 05 cajonera lacada blanca mate con hendiduras a modo de trador
- 06 pasacable 2,5cm diametro
- 07 lamas de DM fijadas a lamas de techo y pavimento
- 08 melamina blanca mate

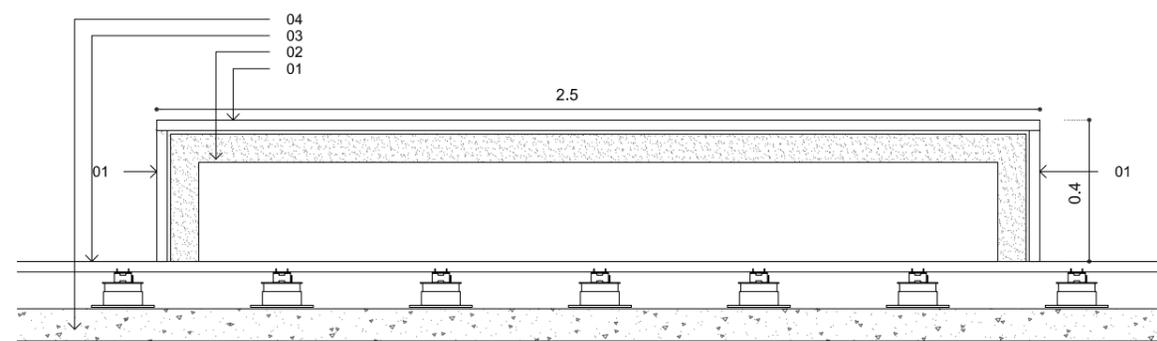
1. alzado A

- 01 revestimiento de composite acabado madera de roble (terminacion a definir) fijado a rastrel de composite (mismo acabado que tarima) con clip de acero inoxidable
- 02 banco de hormigon prefabricado de 1,5cm de espesor con interior de poliestireno expandido y estructura metalica interior a modo de refuerzo
- 03 tarima composite acabado madera de roble (terminacion a definir) fijado a rastrel de aluminio con clip de acero inoxidable sobre plots de sujecion
- 04 pendienteado de hormigon
- 05 base de hormigon para soporte de banco prefabricado de hormigon

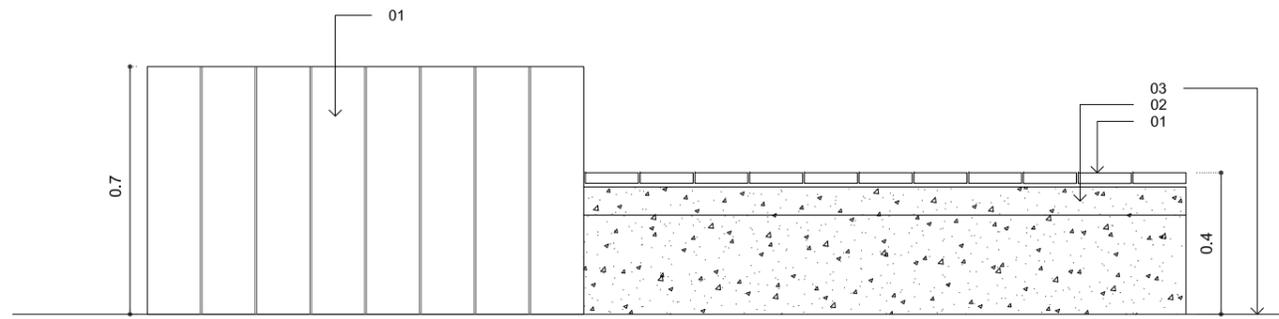
1. alzado A

- 01 revestimiento de composite acabado madera de roble (terminacion a definir) fijado a rastrel de composite (mismo acabado que tarima) con clip de acero inoxidable
- 02 banco de hormigon prefabricado de 1,5cm de espesor con interior de poliestireno expandido y estructura metalica interior a modo de refuerzo
- 03 tarima composite acabado madera de roble (terminacion a definir) fijado a rastrel de aluminio con clip de acero inoxidable sobre plots de sujecion
- 04 pendienteado de hormigon
- 05 base de hormlgon para soporte de banco prefabricado de hormlgon

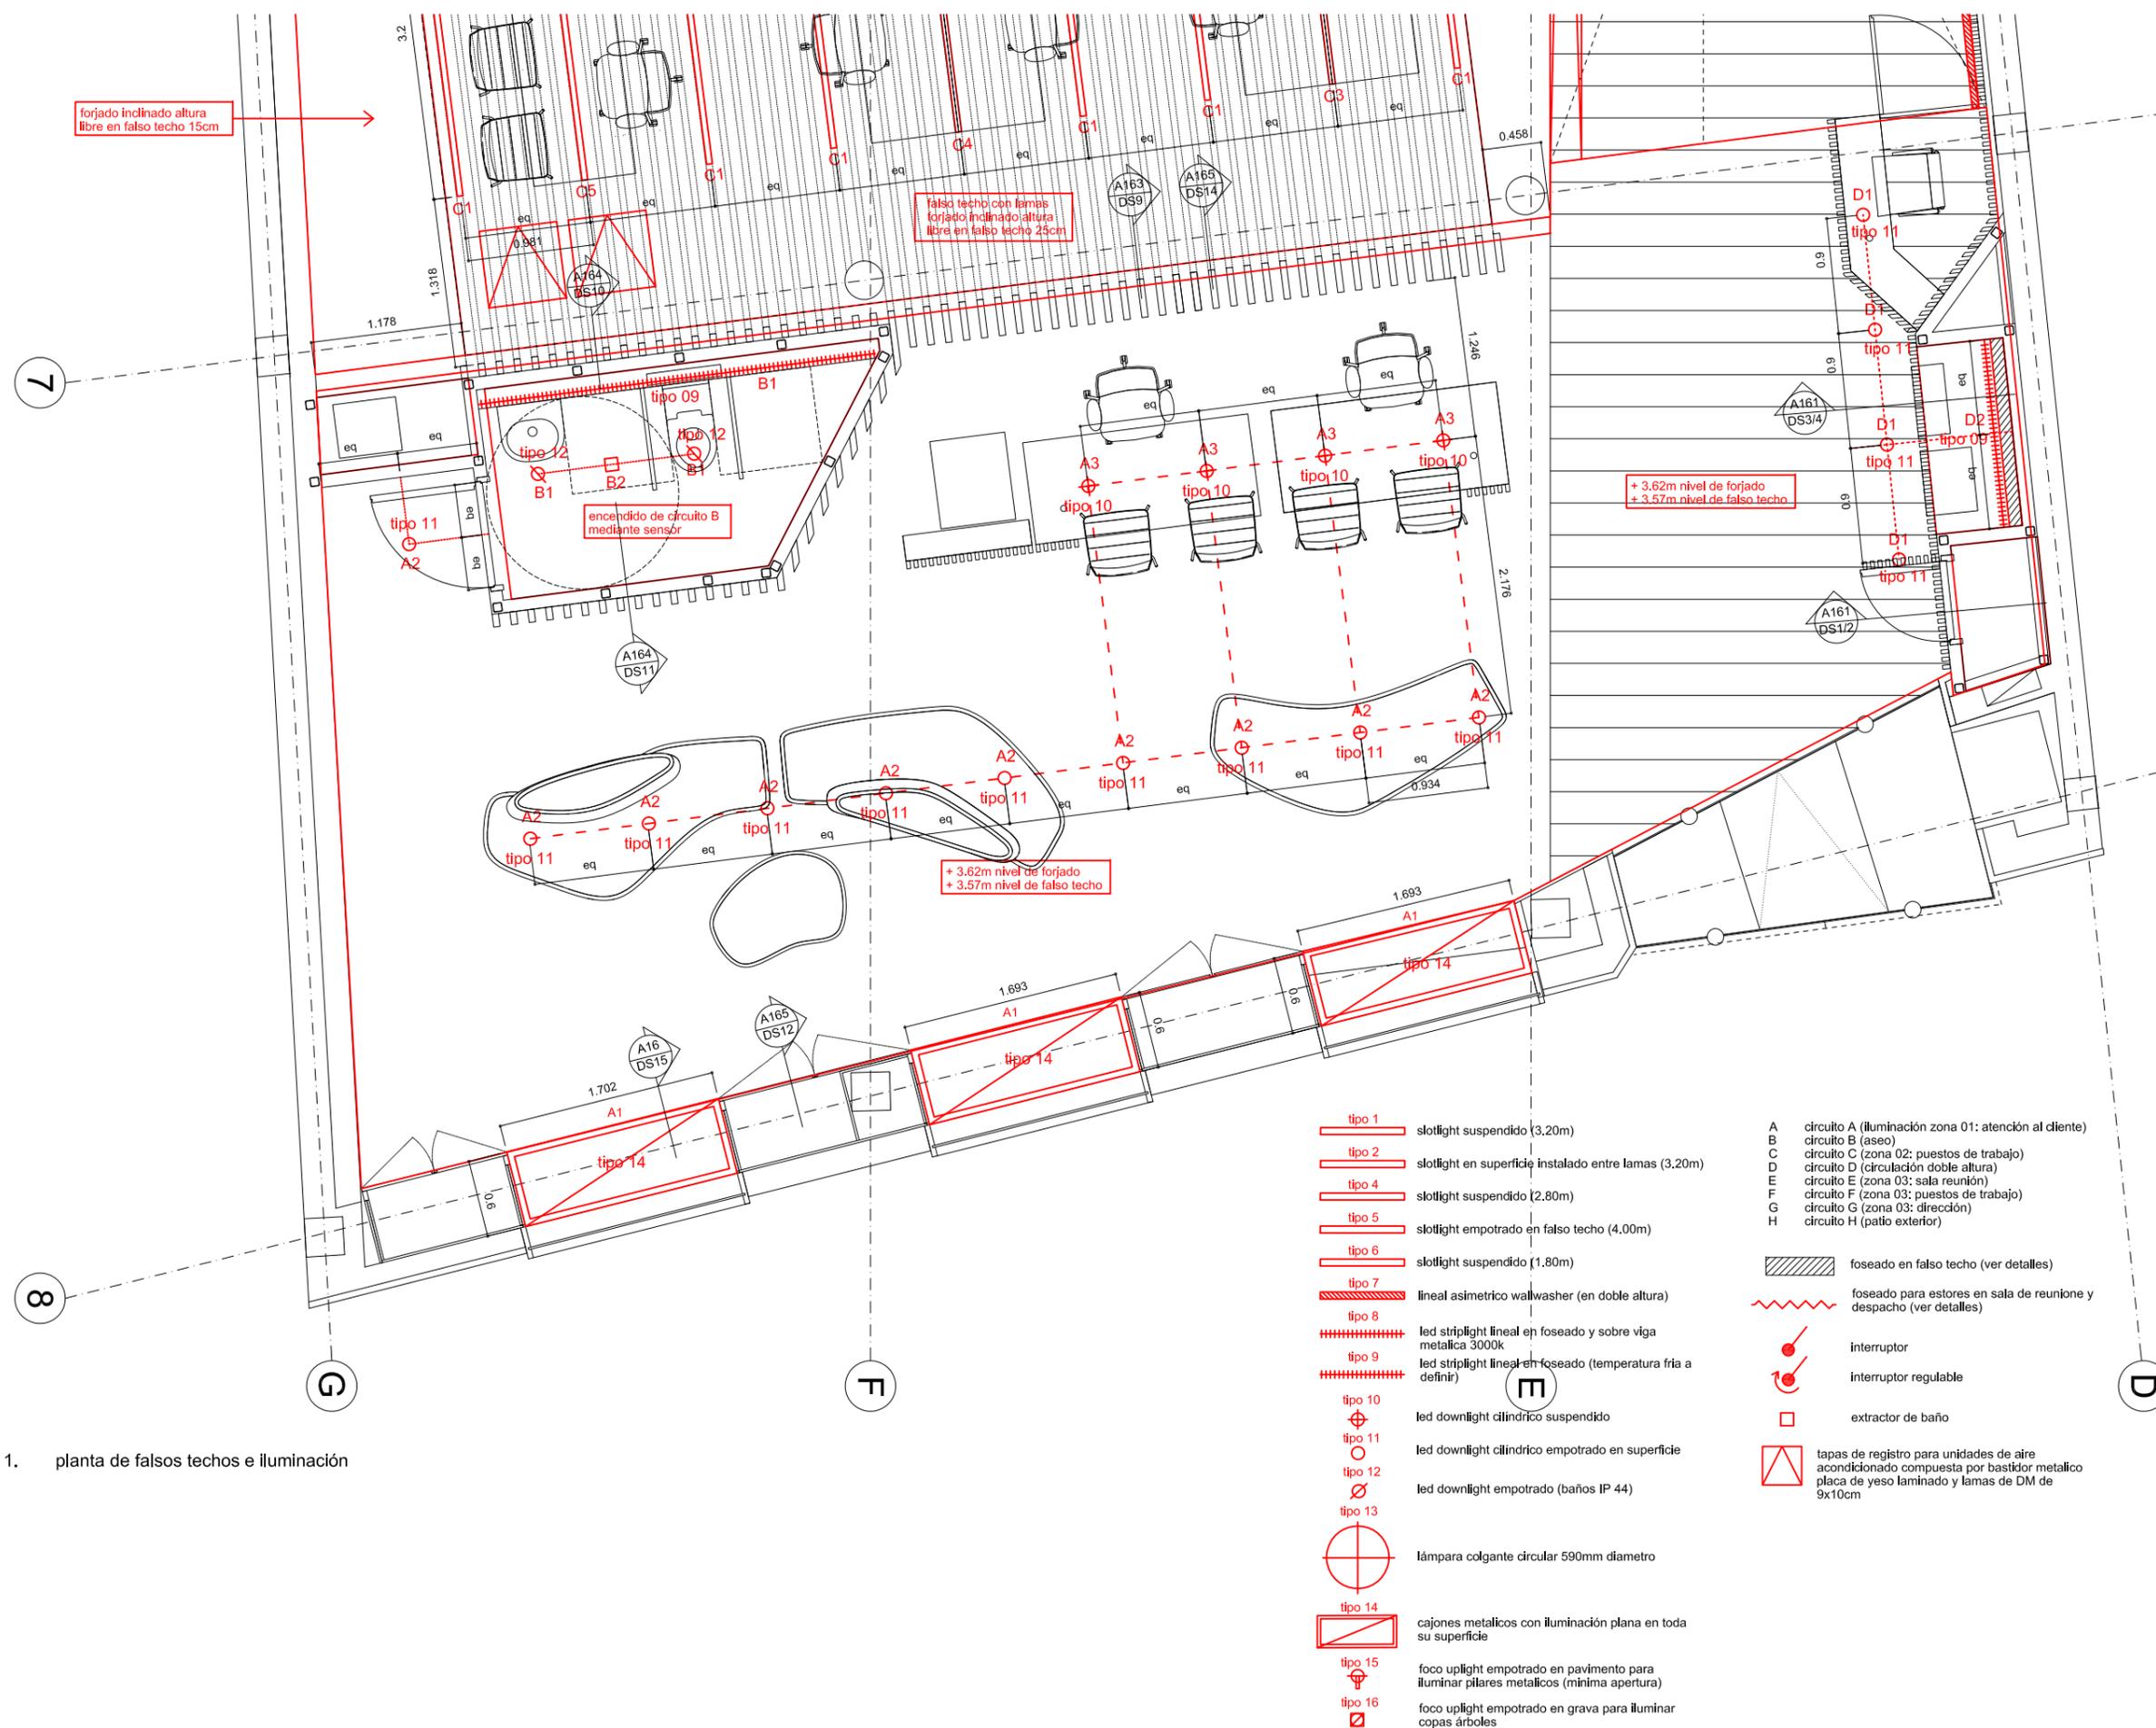
1. planta de falsos techos e iluminación

- A circuito A (iluminación zona 01: atención al cliente)
  - B circuito B (aseo)
  - C circuito C (zona 02: puestos de trabajo)
  - D circuito D (circulación doble altura)
  - E circuito E (zona 03: sala reunión)
  - F circuito F (zona 03: puestos de trabajo)
  - G circuito G (zona 03: dirección)
  - H circuito H (patio exterior)
- 
- foseado en falso techo (ver detalles)
  - foseado para estores en sala de reunión y despacho (ver detalles)
  - interruptor
  - interruptor regulable
  - extractor de baño
  - tapas de registro para unidades de aire acondicionado compuesta por bastidor metálico placa de yeso laminado y lamas de DM de 9x10cm

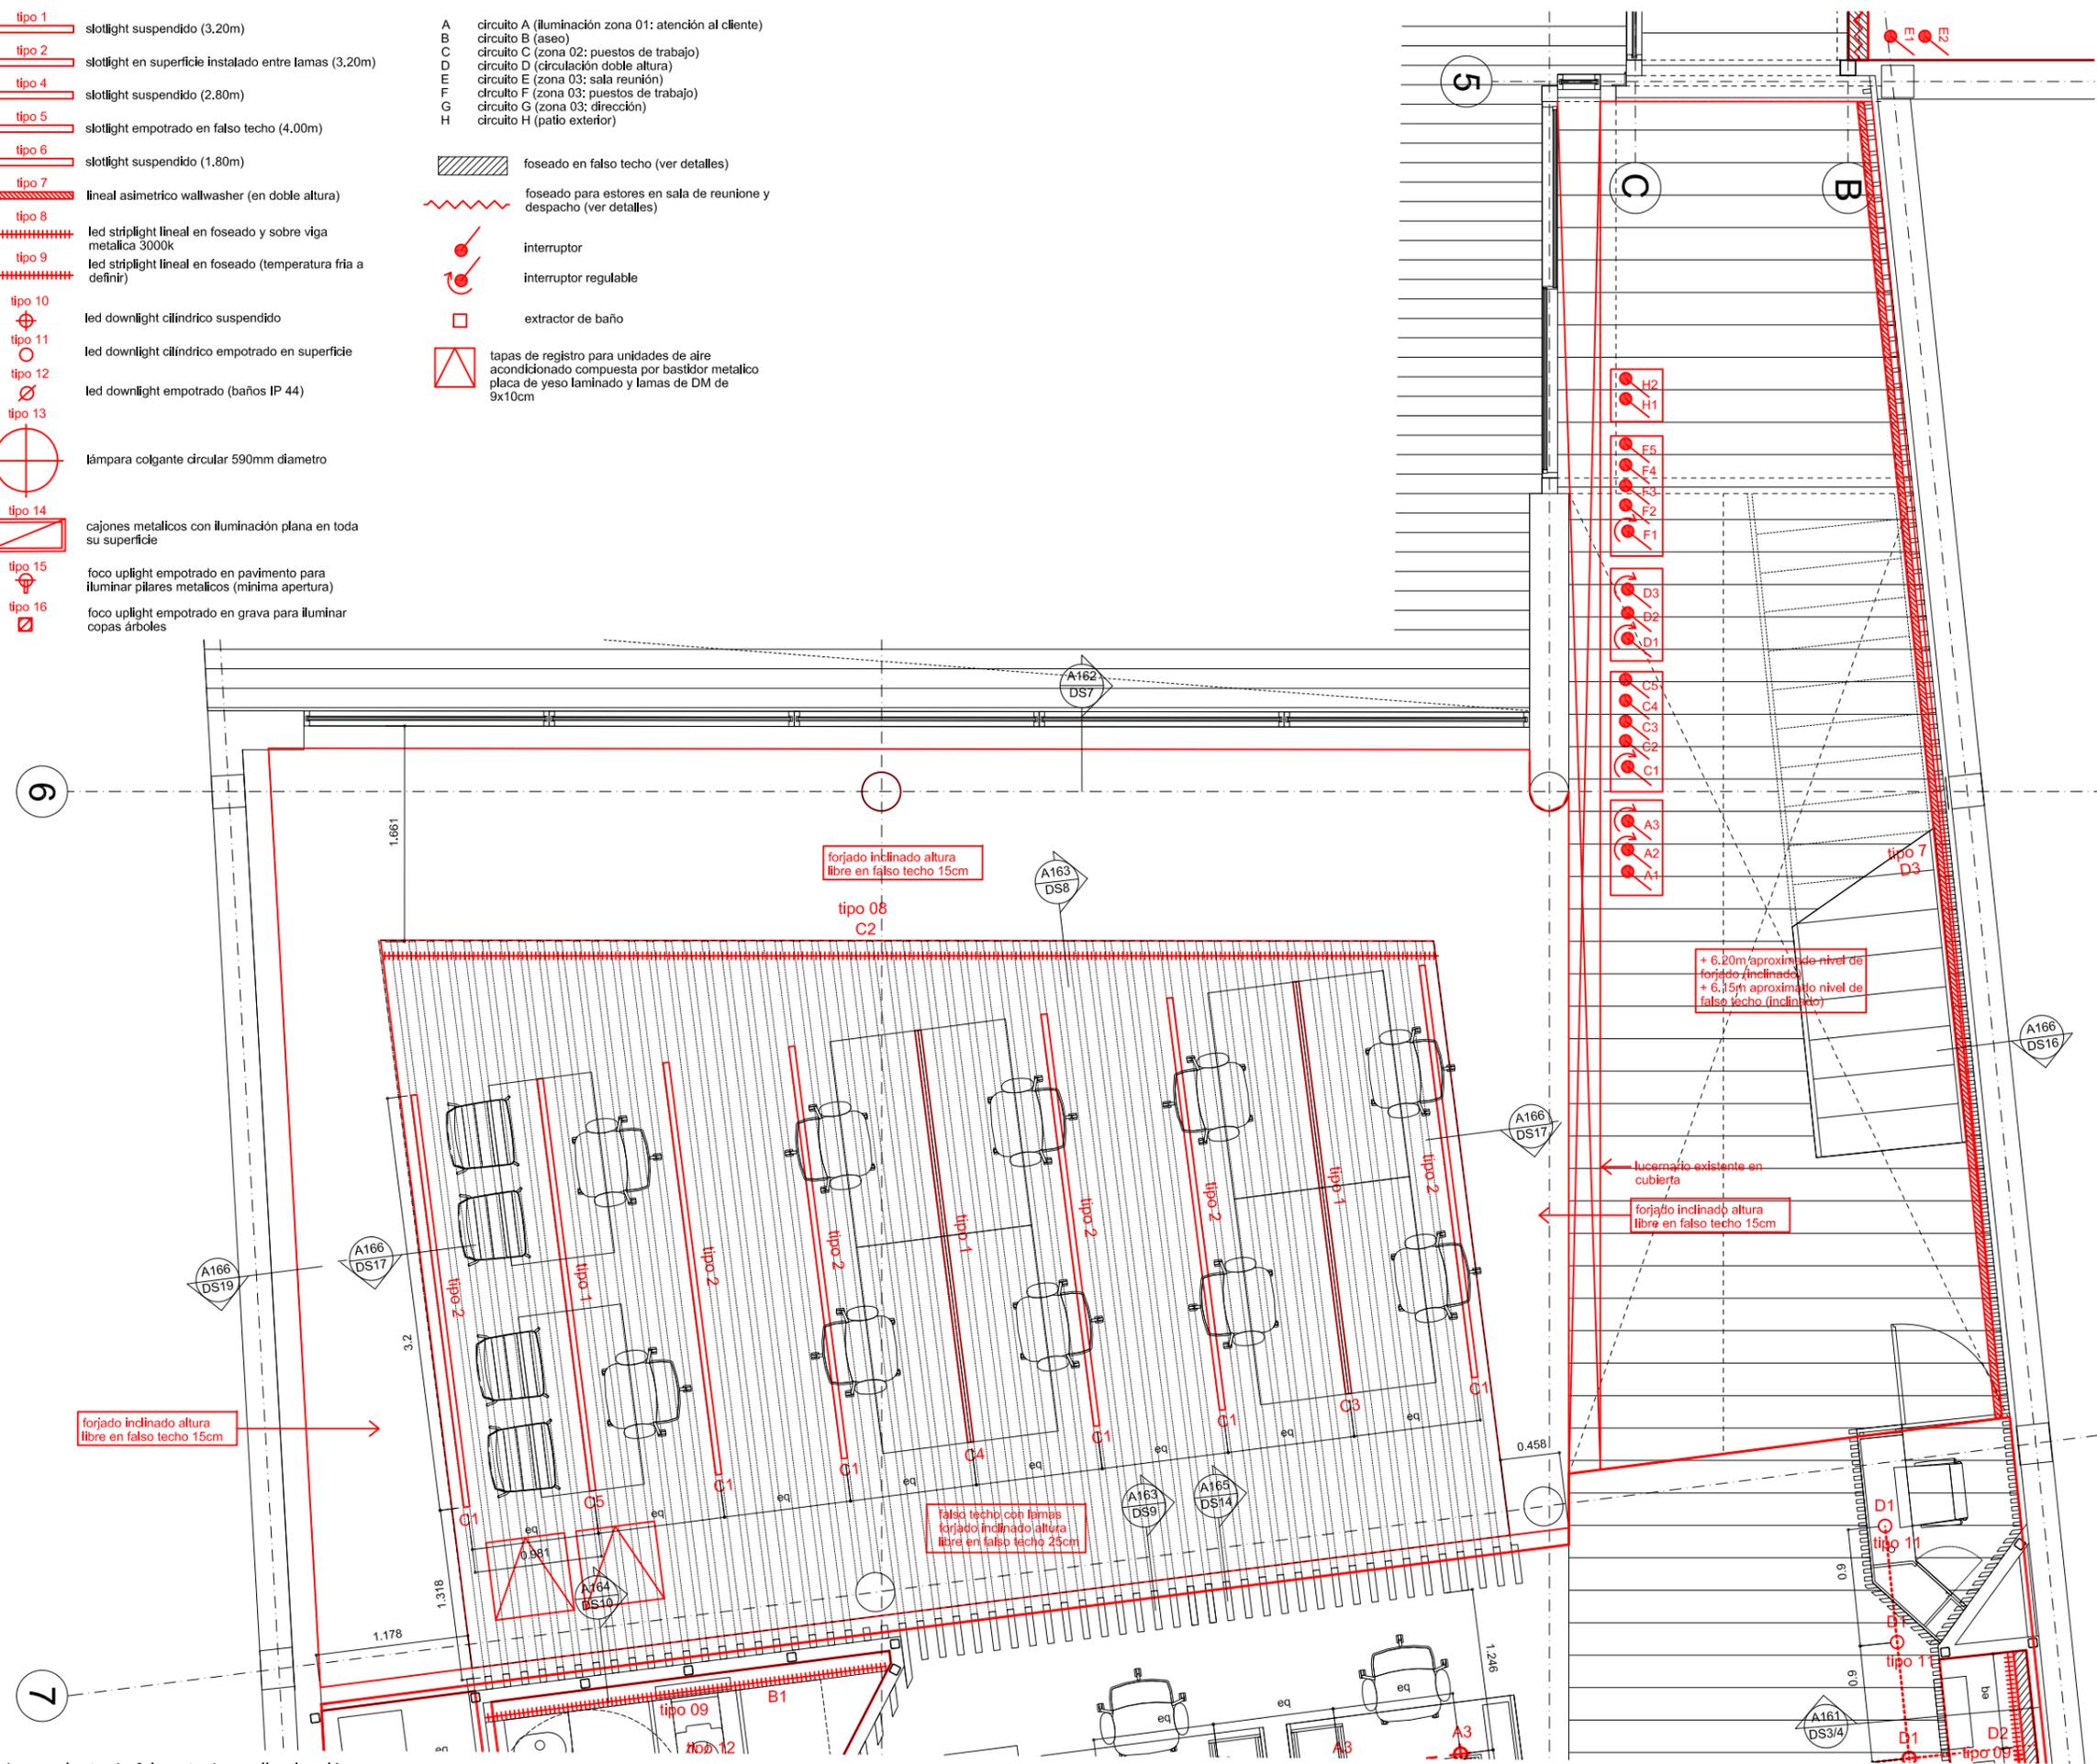
- tipo 1 slotlight suspendido (3,20m)
- tipo 2 slotlight en superficie instalado entre lamas (3,20m)
- tipo 4 slotlight suspendido (2,80m)
- tipo 5 slotlight empotrado en falso techo (4,00m)
- tipo 6 slotlight suspendido (1,80m)
- tipo 7 lineal asimetrico wallwasher (en doble altura)
- tipo 8 led striplight lineal en foseado y sobre viga metalica 3000k
- tipo 9 led striplight lineal en foseado (temperatura fria a definir)
- tipo 10 led downlight cilindrico suspendido
- tipo 11 led downlight cilindrico empotrado en superficie
- tipo 12 led downlight empotrado (baños IP 44)
- tipo 13 lámpara colgante circular 590mm diametro
- tipo 14 cajones metalicos con iluminación plana en toda su superficie
- tipo 15 foco uplight empotrado en pavimento para iluminar pilares metalicos (minima apertura)
- tipo 16 foco uplight empotrado en grava para iluminar copas árboles

- A circuito A (iluminación zona 01: atención al cliente)
- B circuito B (aseo)
- C circuito C (zona 02: puestos de trabajo)
- D circuito D (circulación doble altura)
- E circuito E (zona 03: sala reunión)
- F circuito F (zona 03: puestos de trabajo)
- G circuito G (zona 03: dirección)
- H circuito H (patio exterior)
- foseado en falso techo (ver detalles)
- foseado para estores en sala de reuniones y despacho (ver detalles)
- interruptor
- interruptor regulable
- extractor de baño
- tapas de registro para unidades de aire acondicionado compuesta por bastidor metalico placa de yeso laminado y lamas de DM de 9x10cm

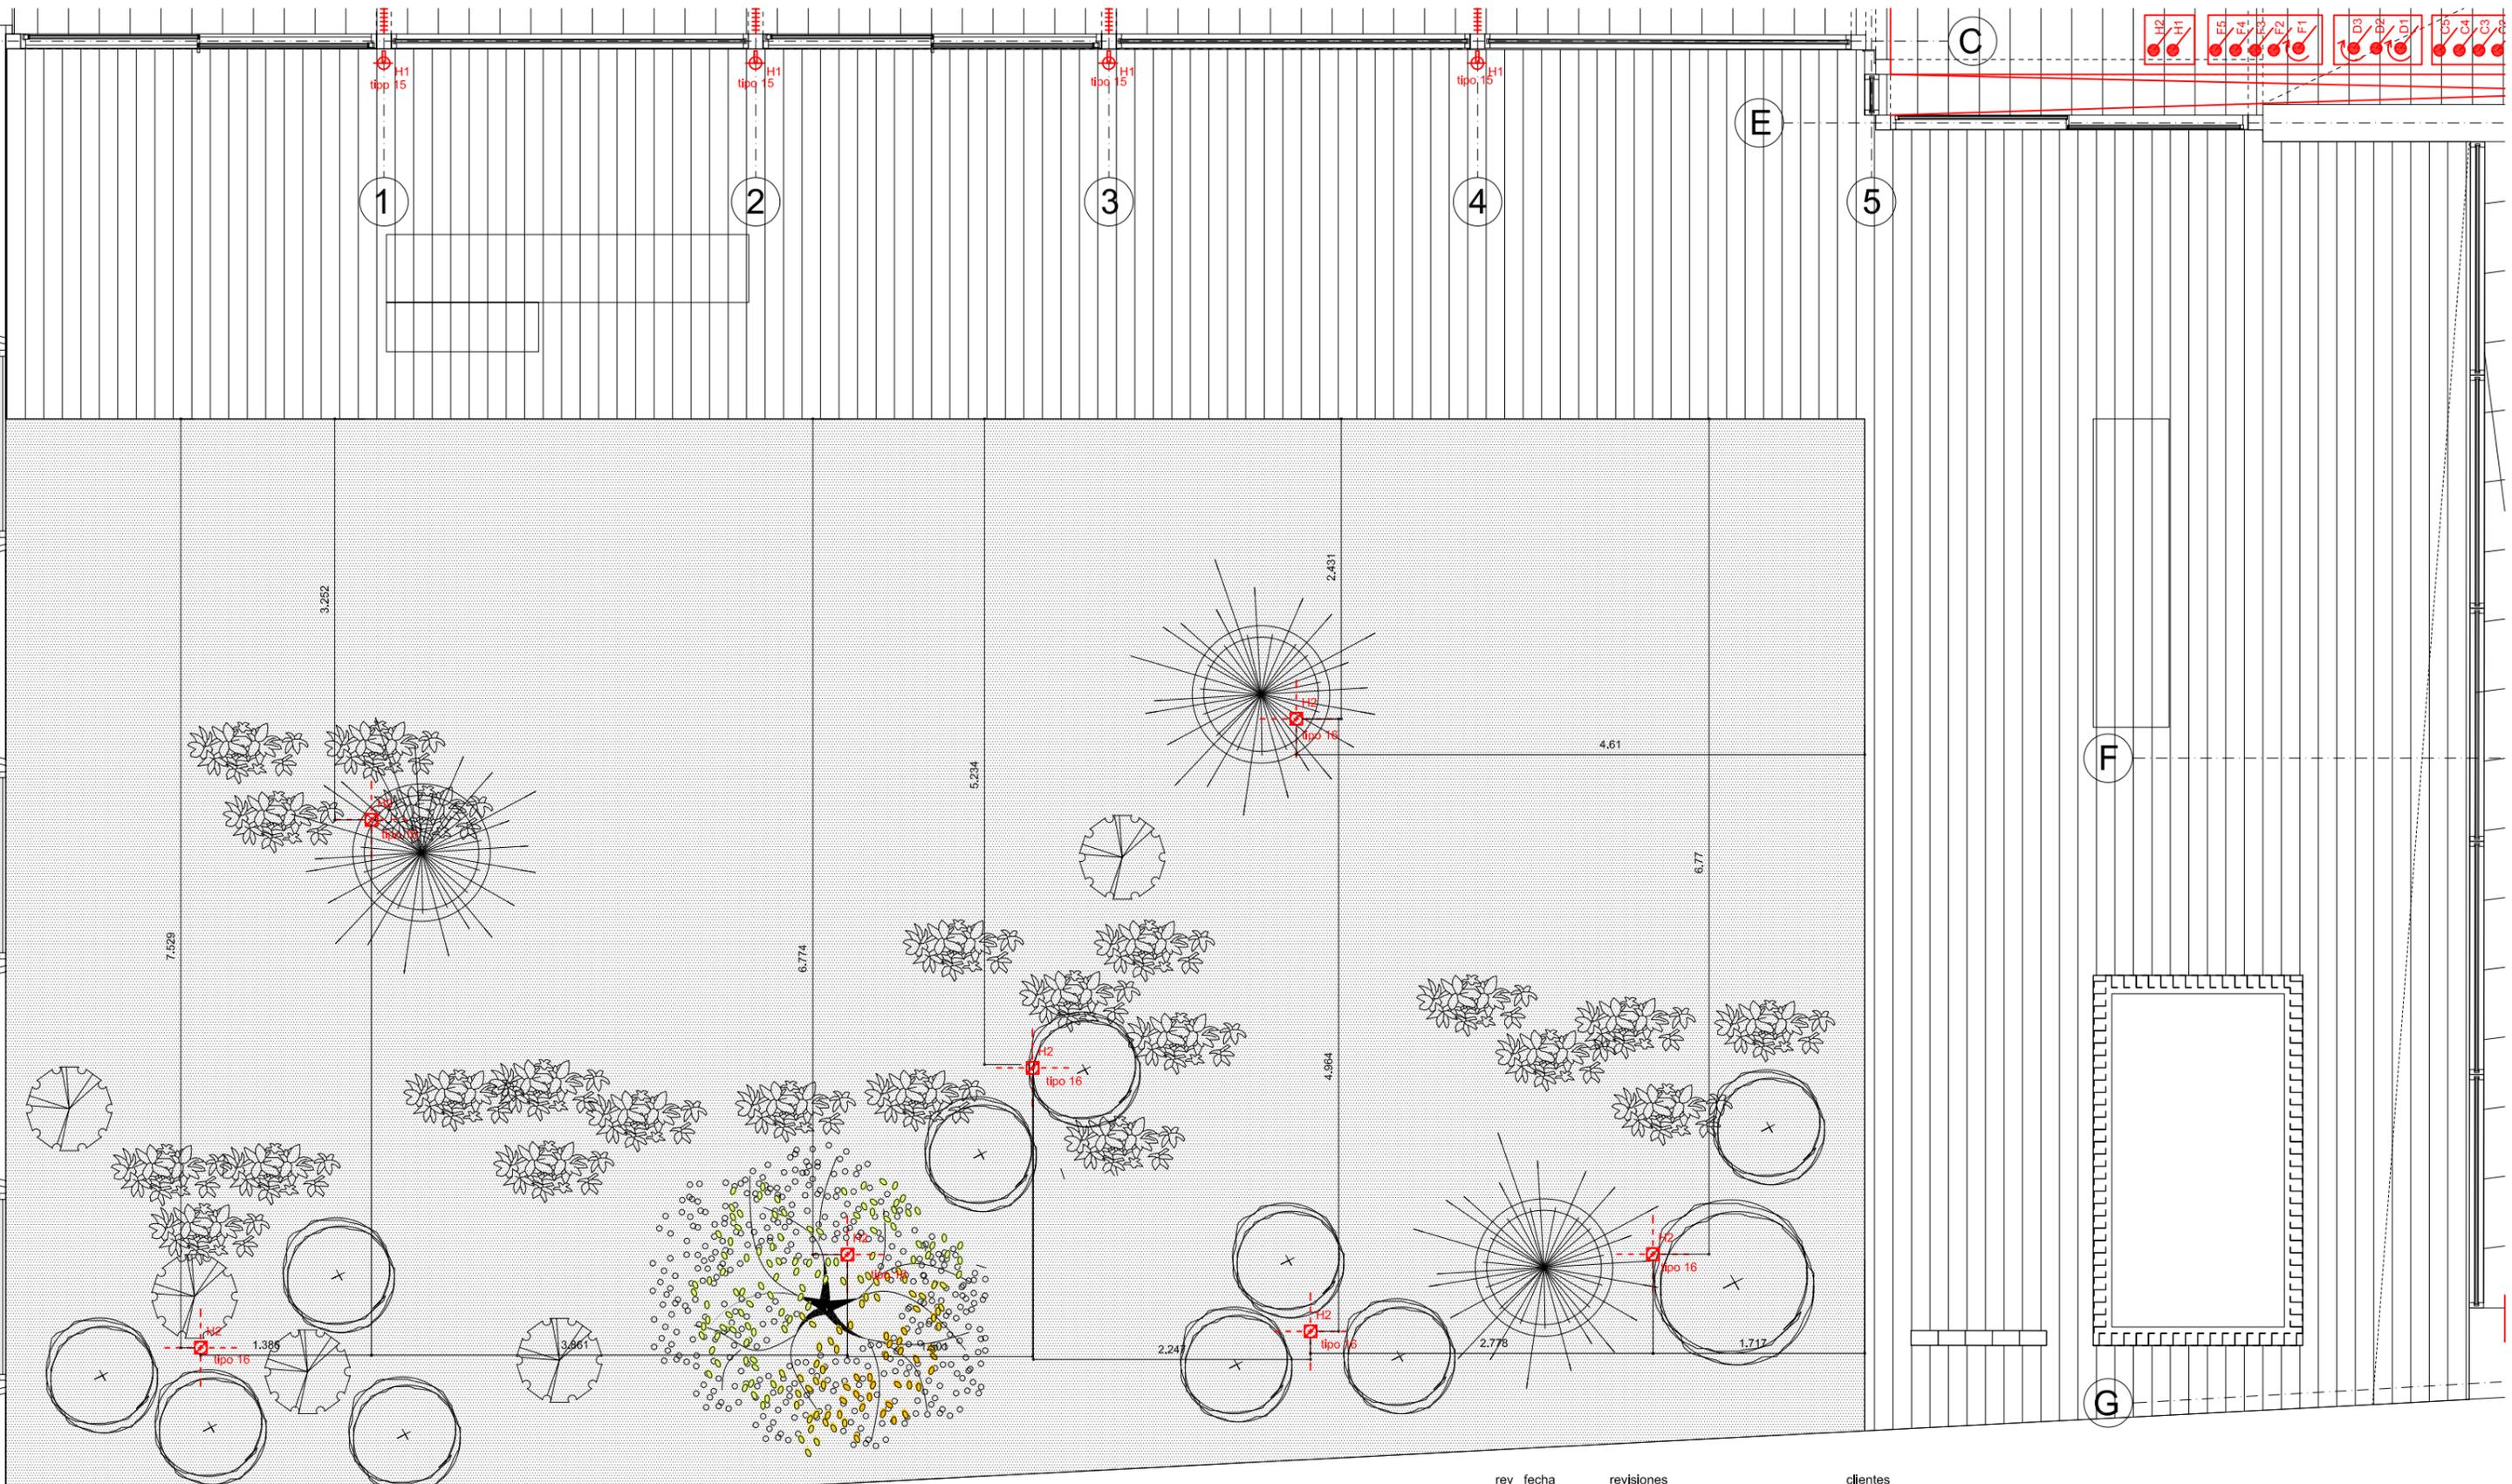
planta de iluminación patio

- tipo 15** foco uplight empotrado en pavimento para iluminar pilares metalicos (minima apertura)
- tipo 16** foco uplight empotrado en grava para iluminar copas árboles

- A circuito A (iluminación zona 01: atención al cliente)
- B circuito B (aseo)
- C circuito C (zona 02: puestos de trabajo)
- D circuito D (circulación doble altura)
- E circuito E (zona 03: sala reunión)
- F circuito F (zona 03: puestos de trabajo)
- G circuito G (zona 03: dirección)
- H circuito H (patio exterior)
