Teidagua S.A. planta de estado actual

Reforma integral en oficina Teidagua  
C/San Agustín n8 38201  
San Cristobal de La Laguna

trabajo n	dibujo	revisión
1705	A101	-

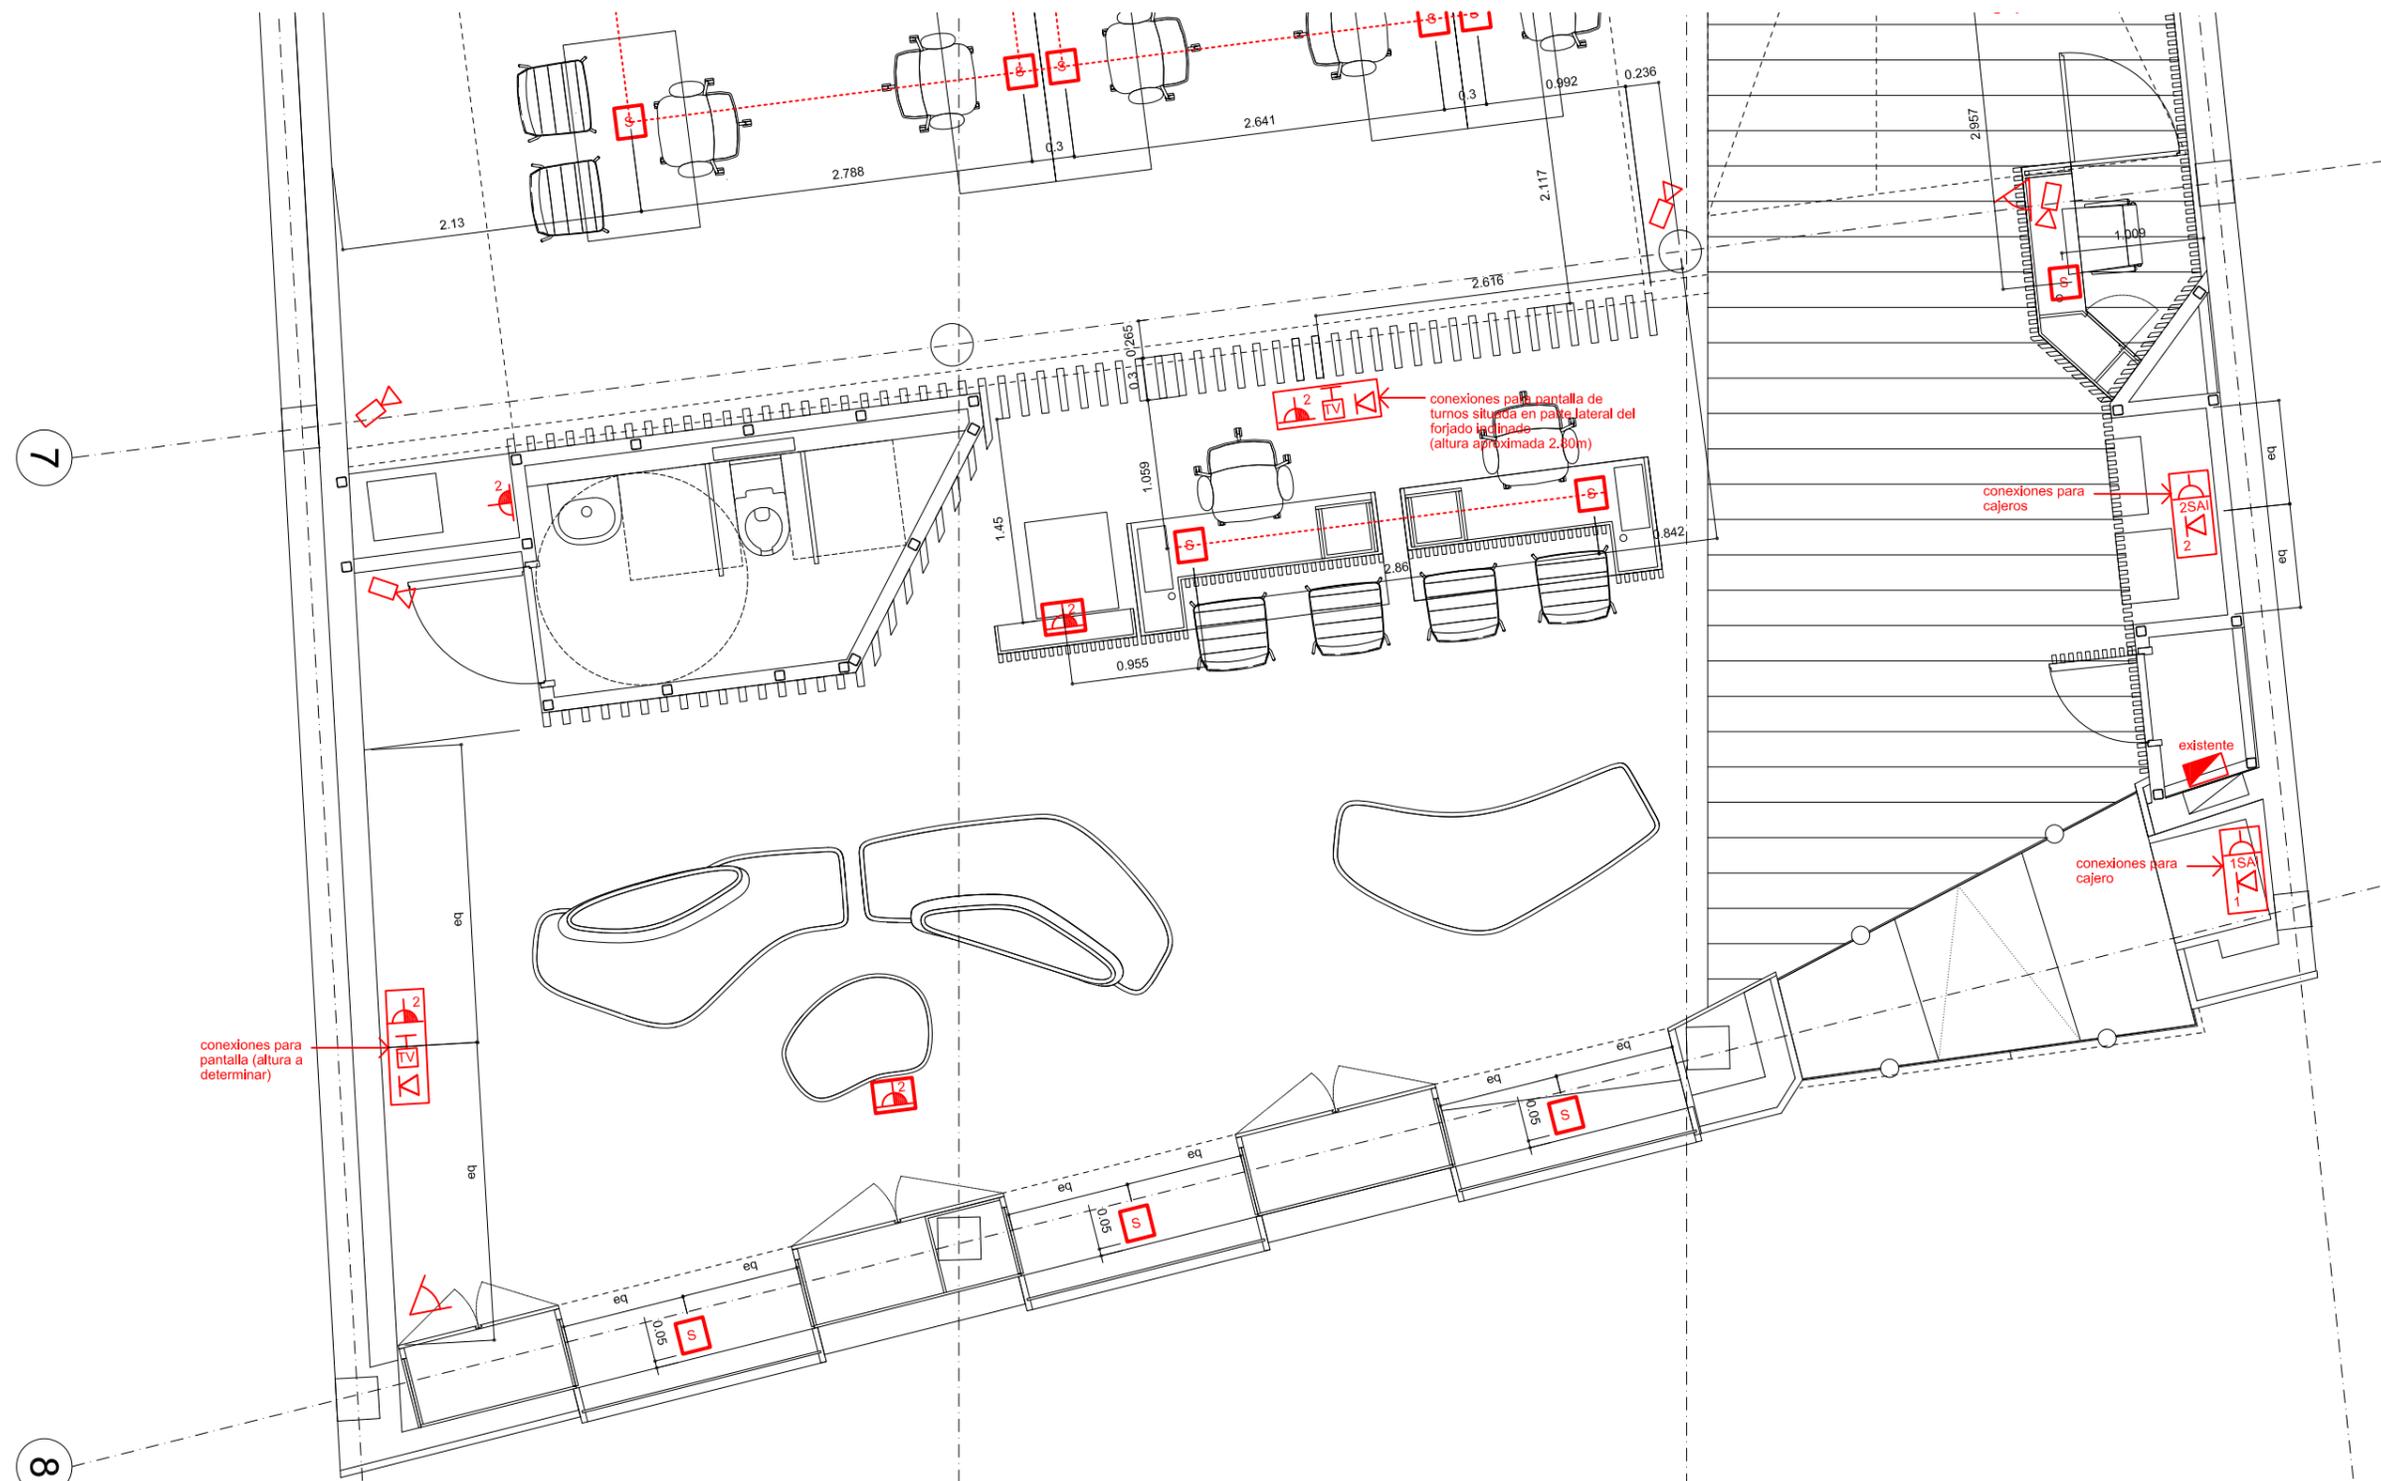
conexiones para pantalla (altura a determinar)

conexiones para pantalla de turnos situada en parte lateral del forjado inclinado (altura aproximada 2.80m)

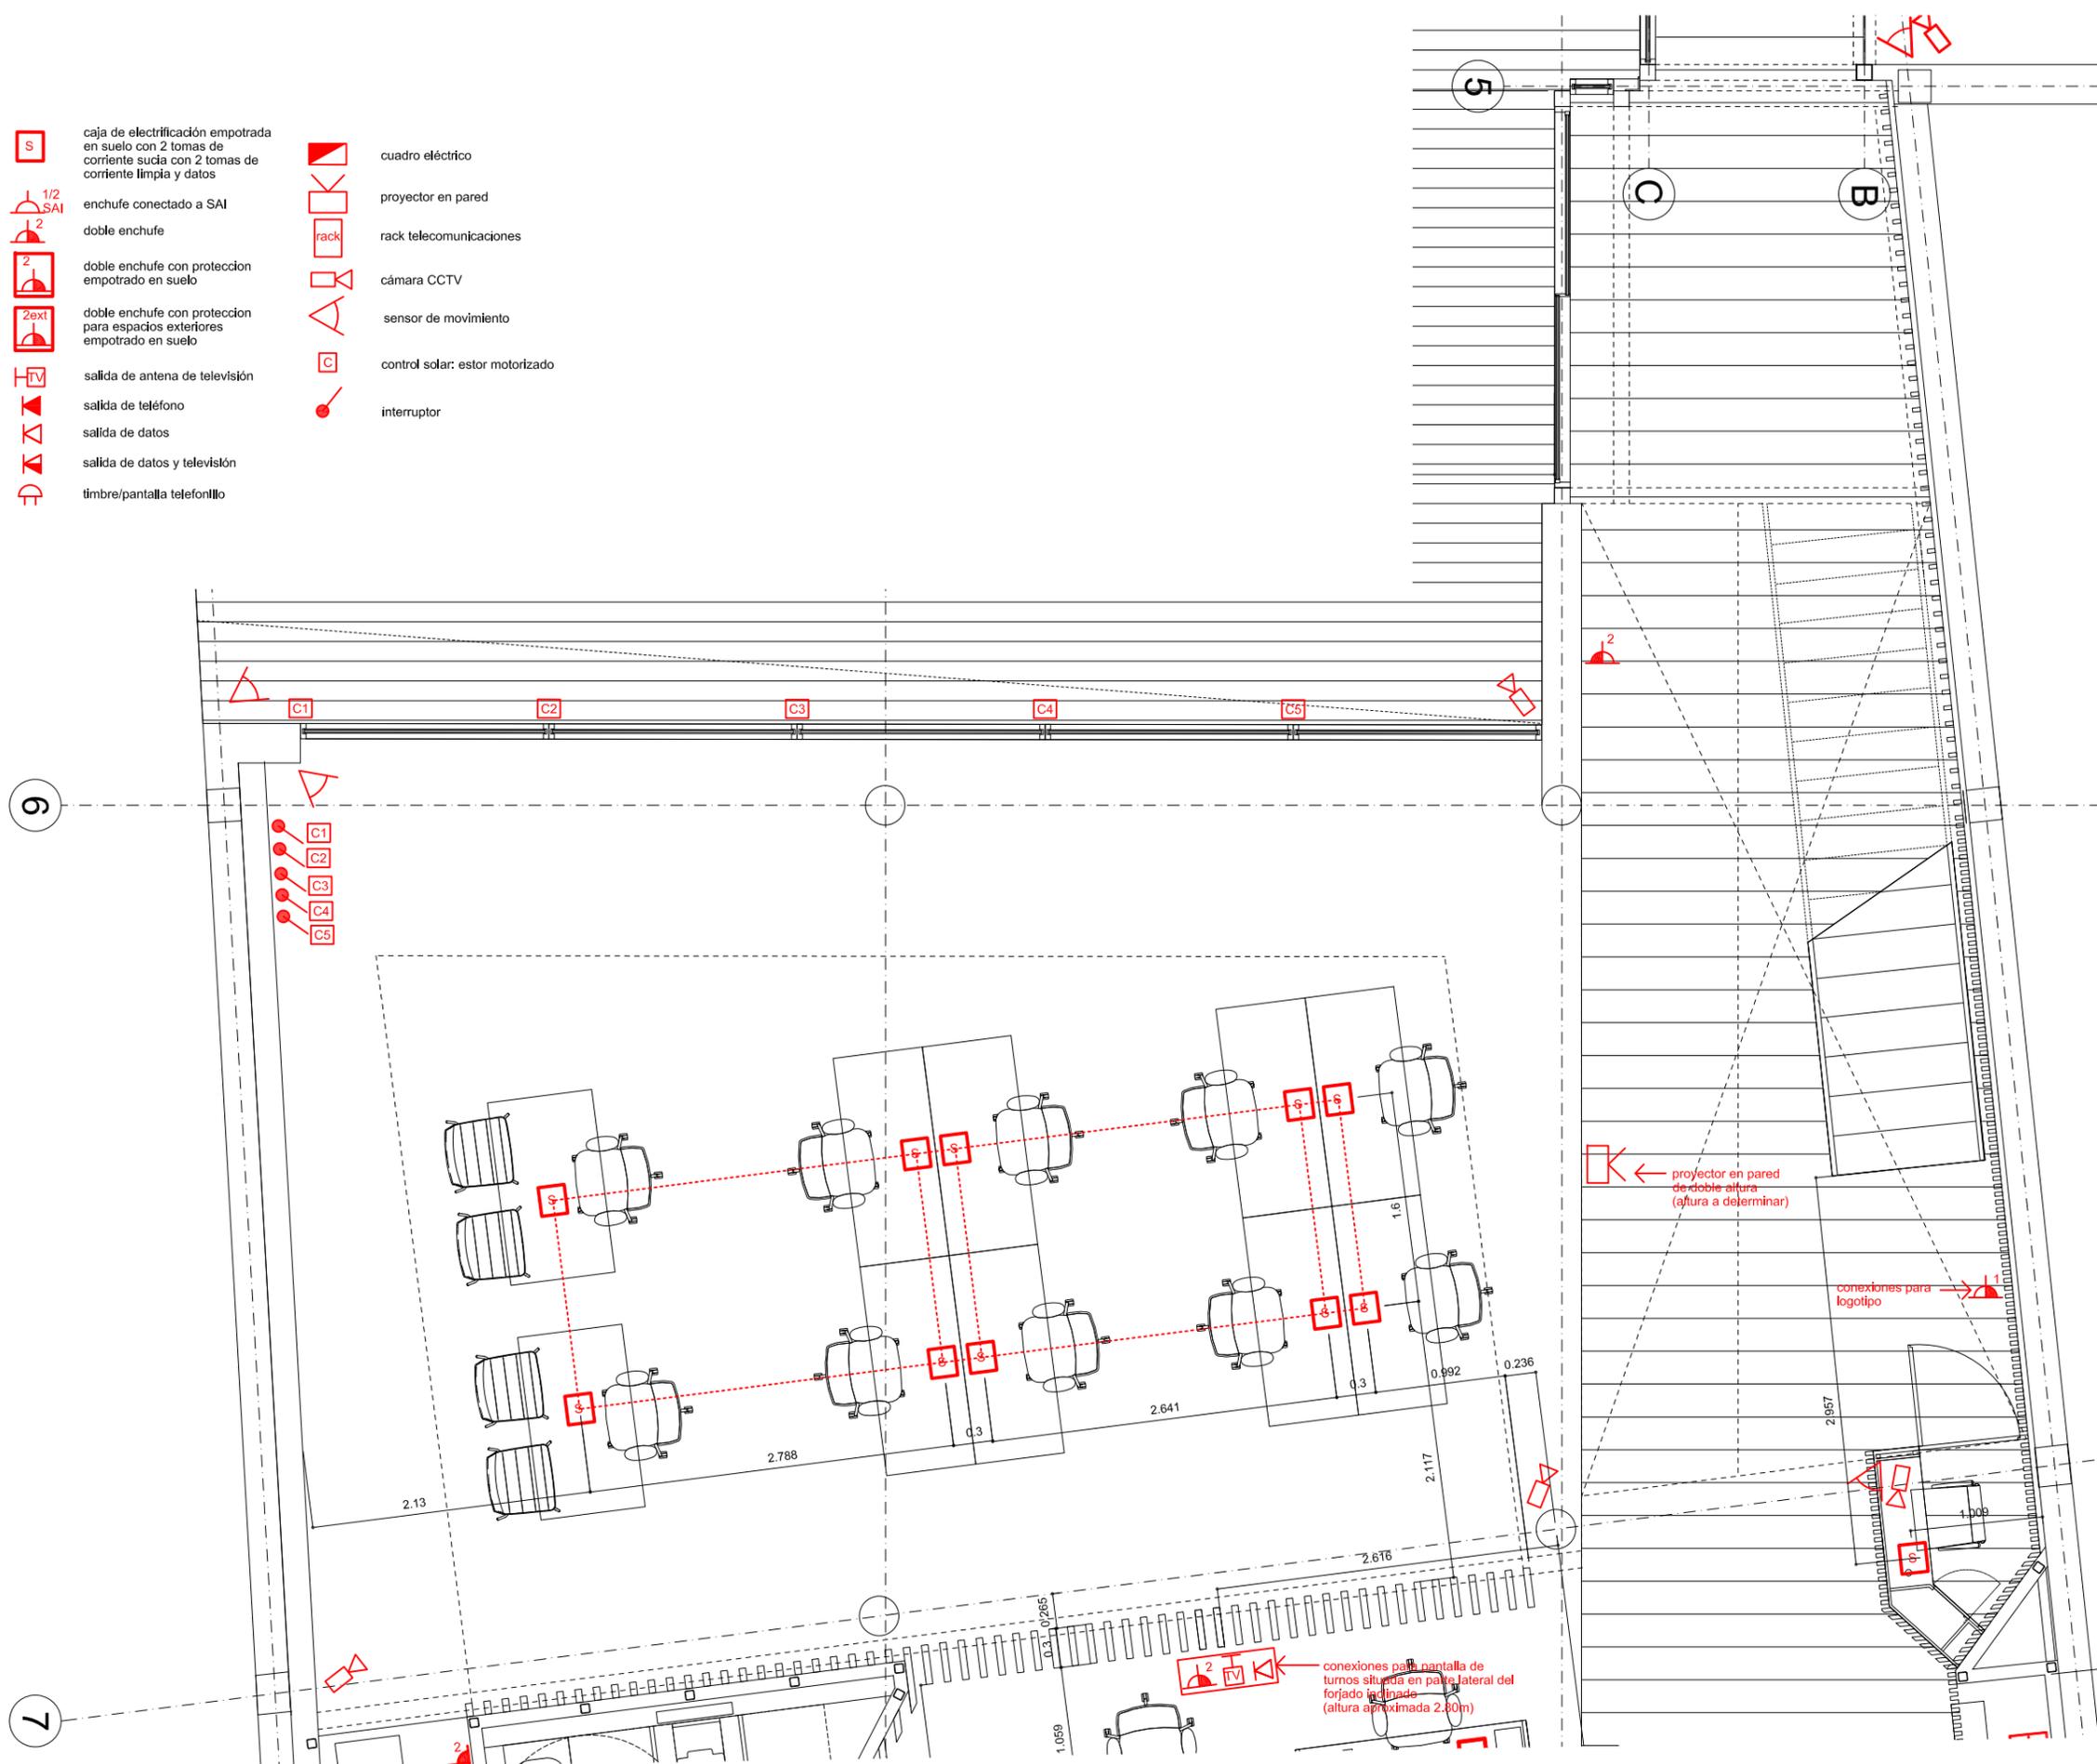
planta de electricidad  
 Zona 02 puestos de trabajo

1. planta de electricidad

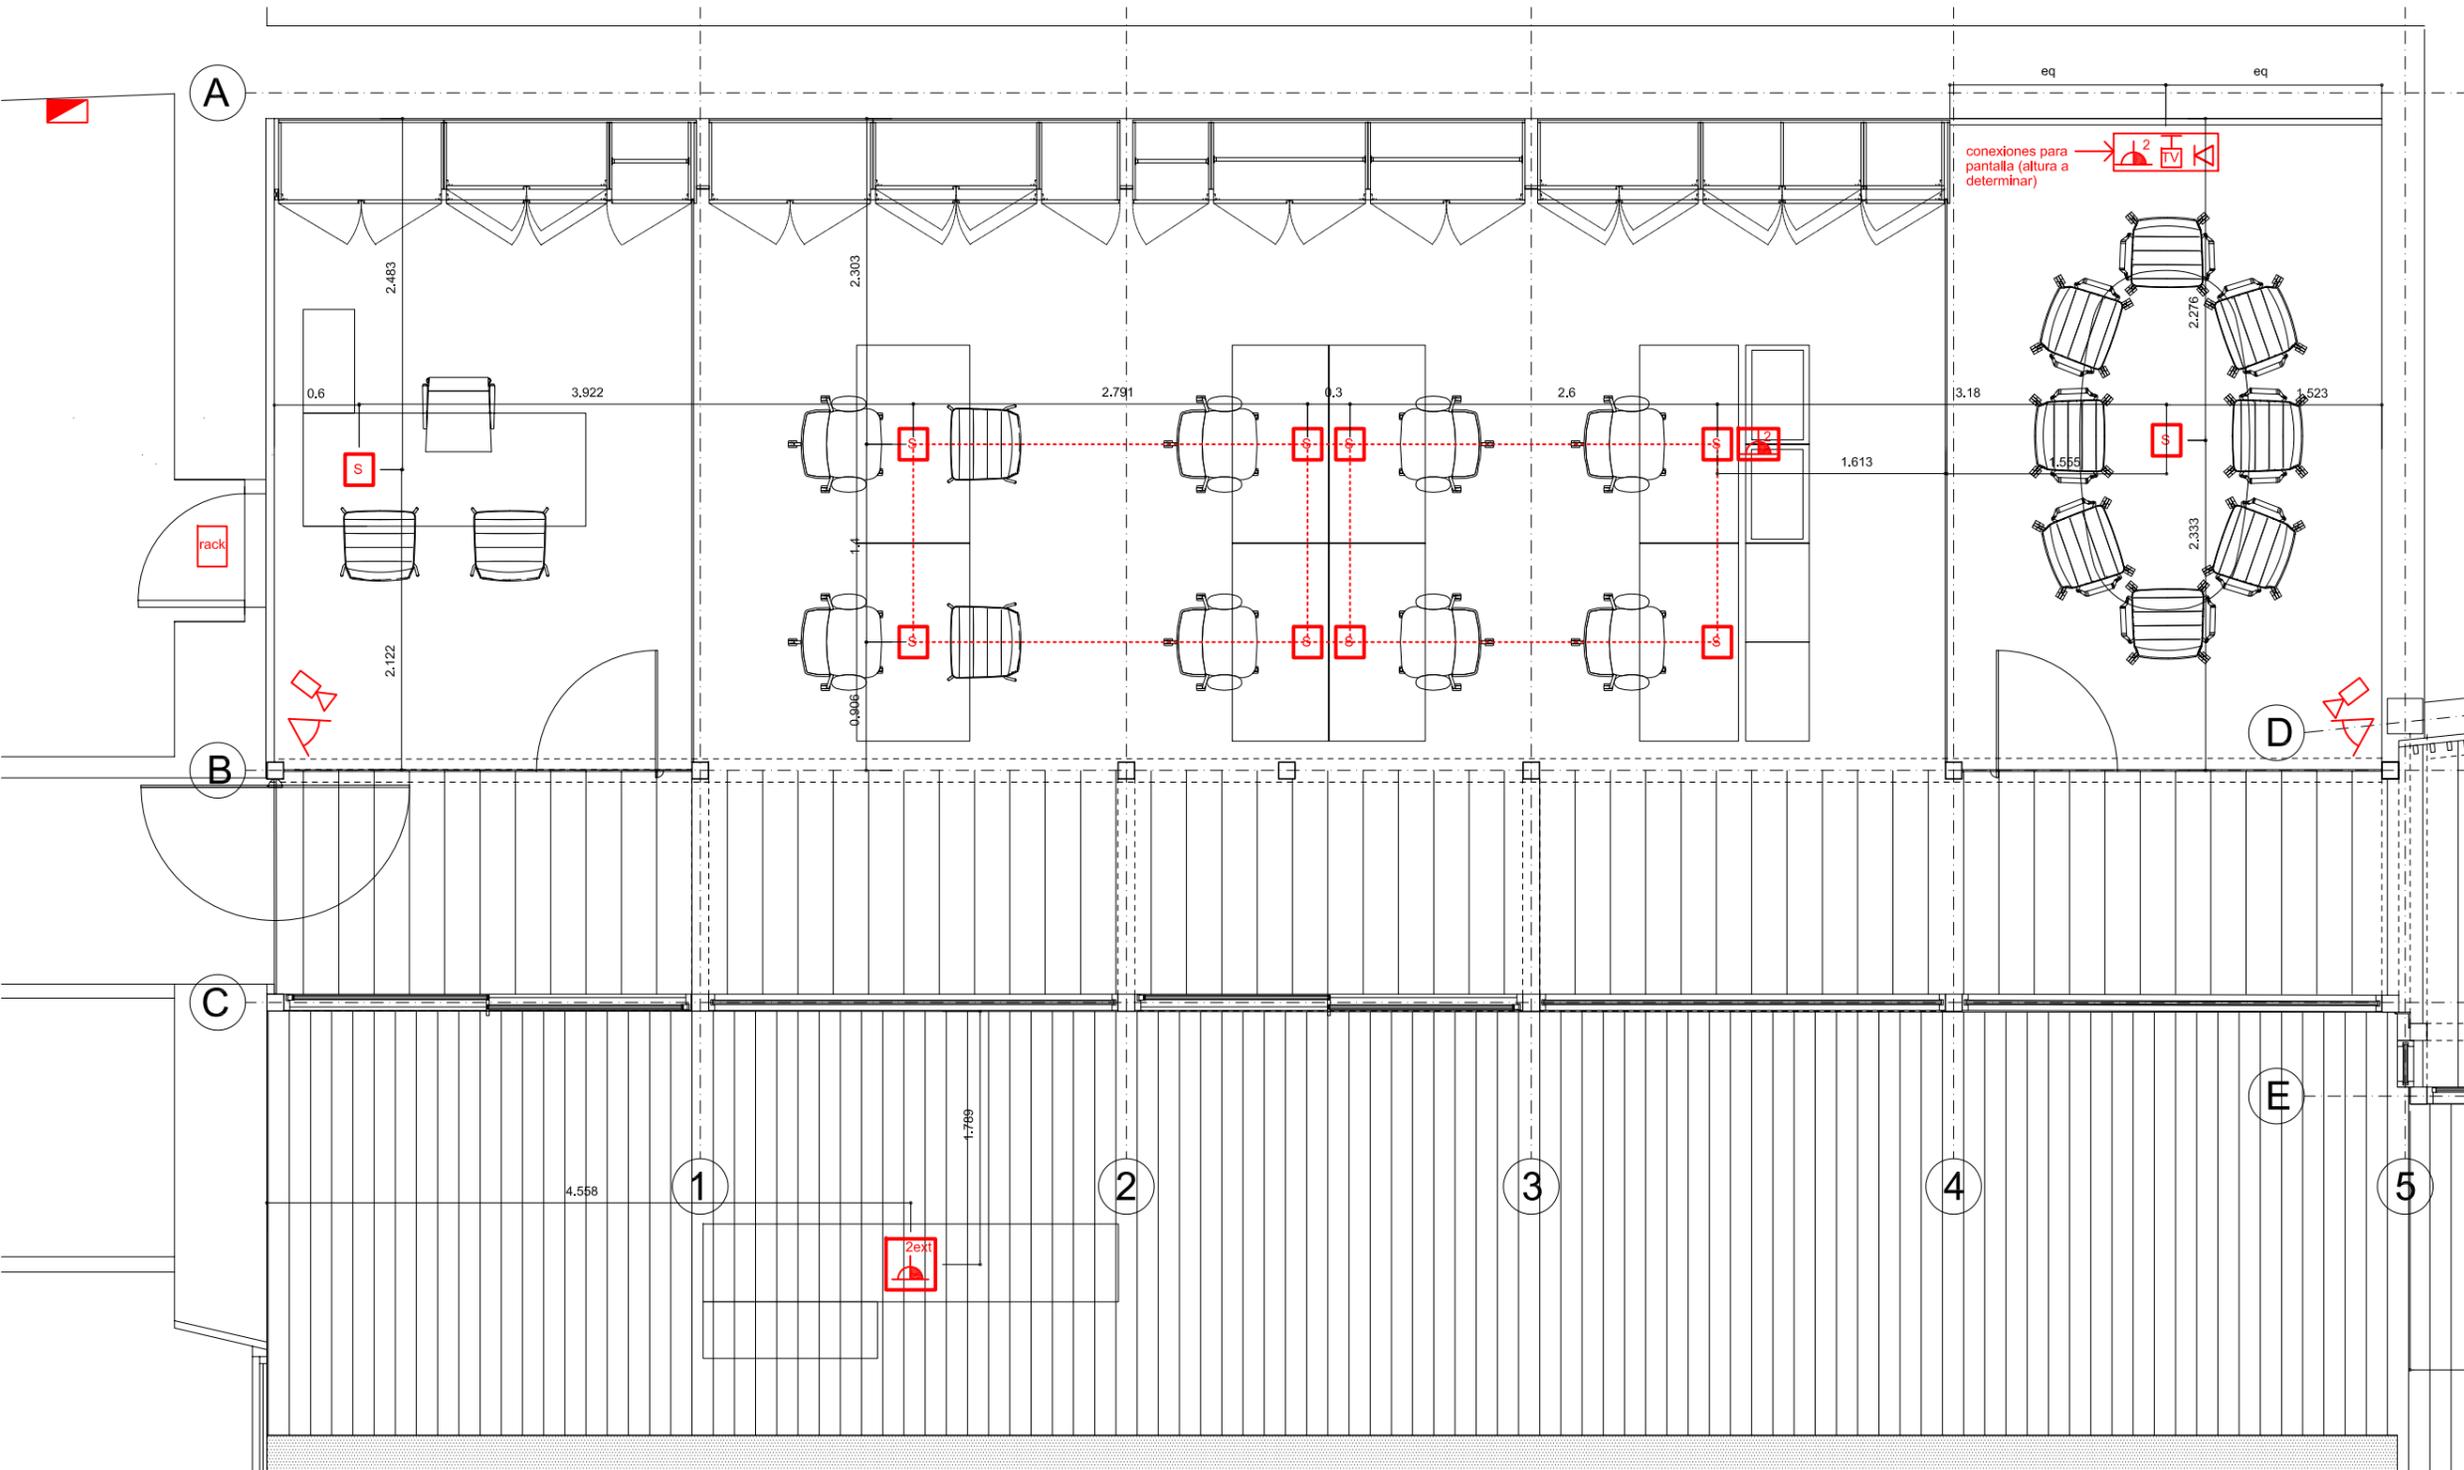
planta de electricidad  
 Zona 03 puestos de trabajo

1. planta de electricidad
